Charakteristika vykonaných prác

Na základe požiadaviek KPÚ Prešov a požiadaviek investora boli vykonané tieto reštaurátorské úkony na pilieroch v Kaplnke hradu Kežmarok:

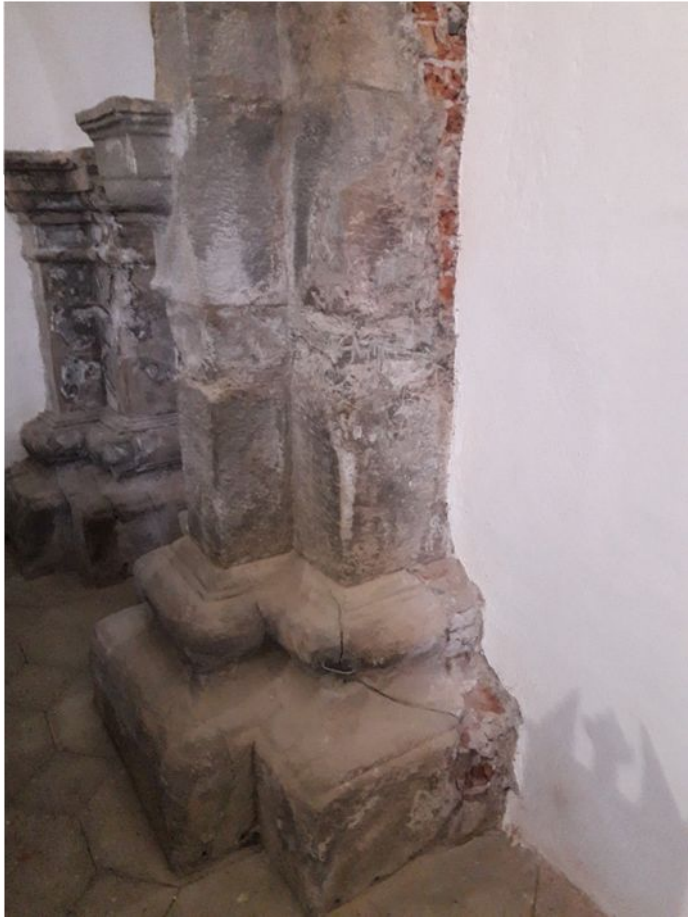
1. Stĺp č. 1 – stav počas čistenia

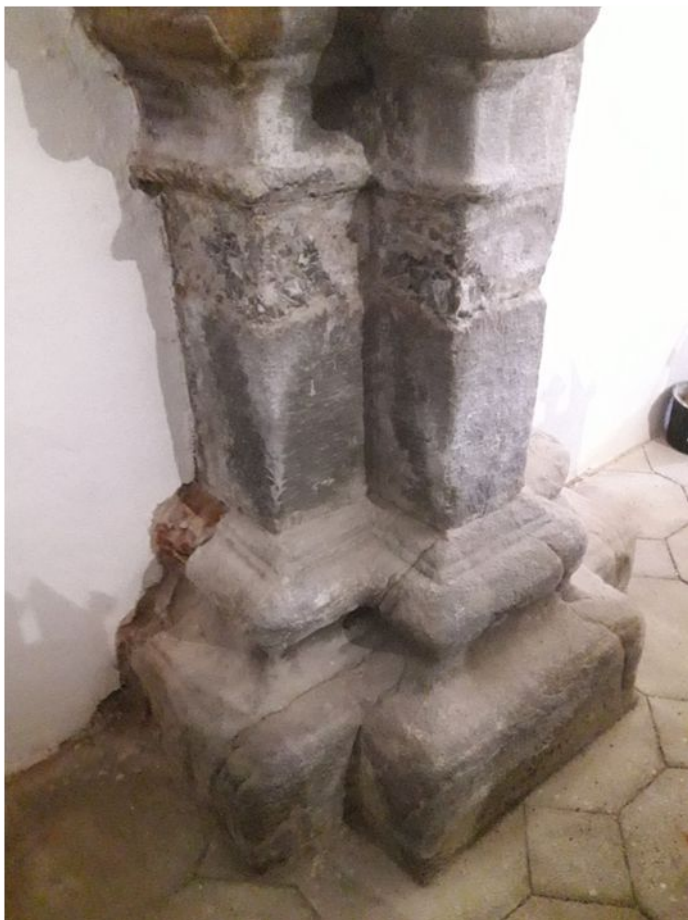
2. Stĺp č. 1 – stav počas čistenia

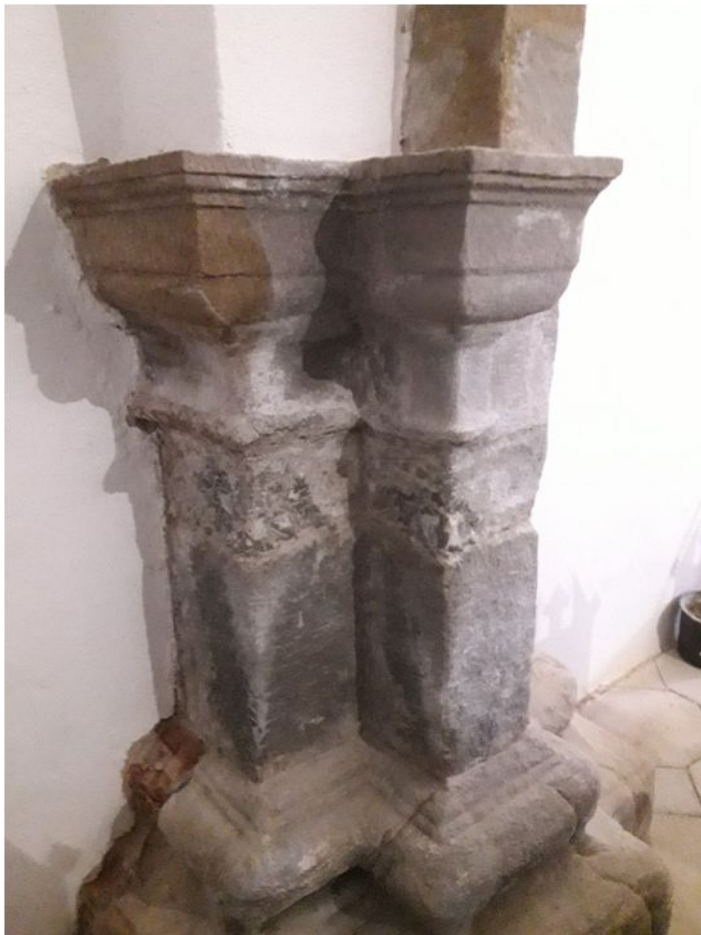
3. Stĺp č. 1 – stav počas čistenia

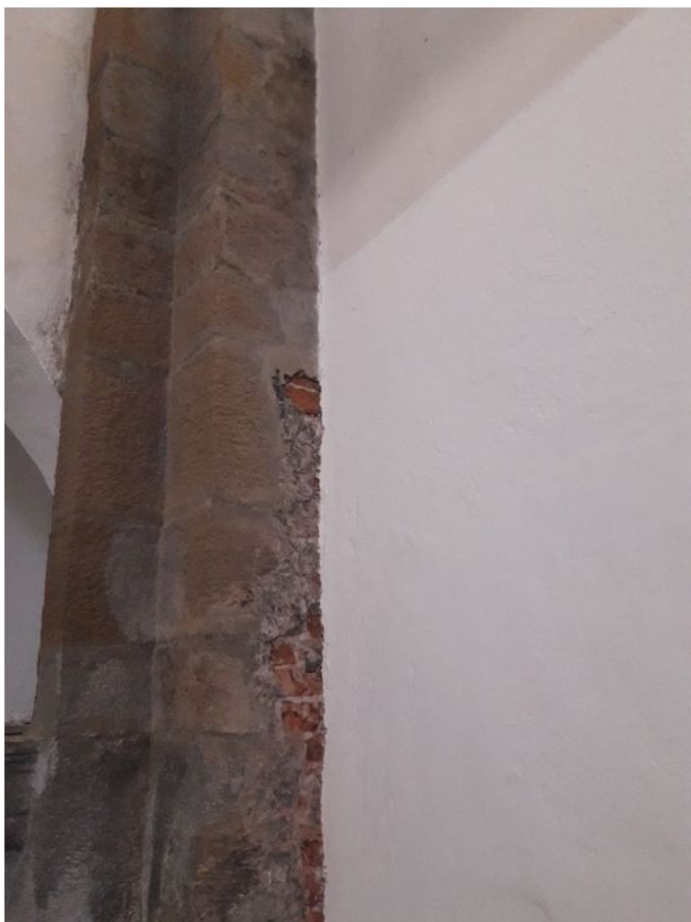
4. Stĺp č. 1 – stav počas čistenia

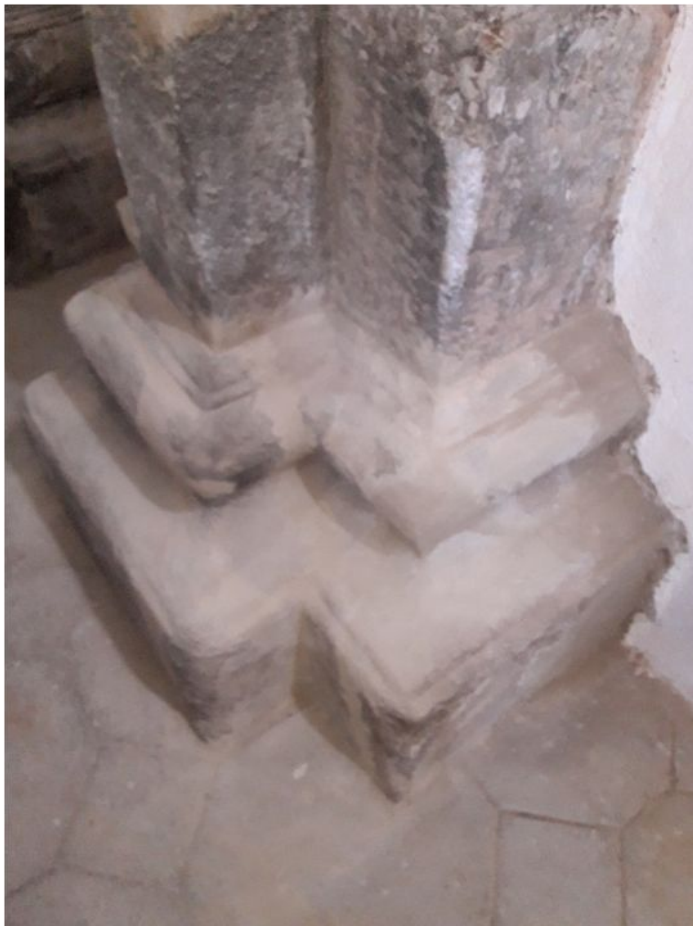
5. Stĺp č. 1 – stav počas tmelenia

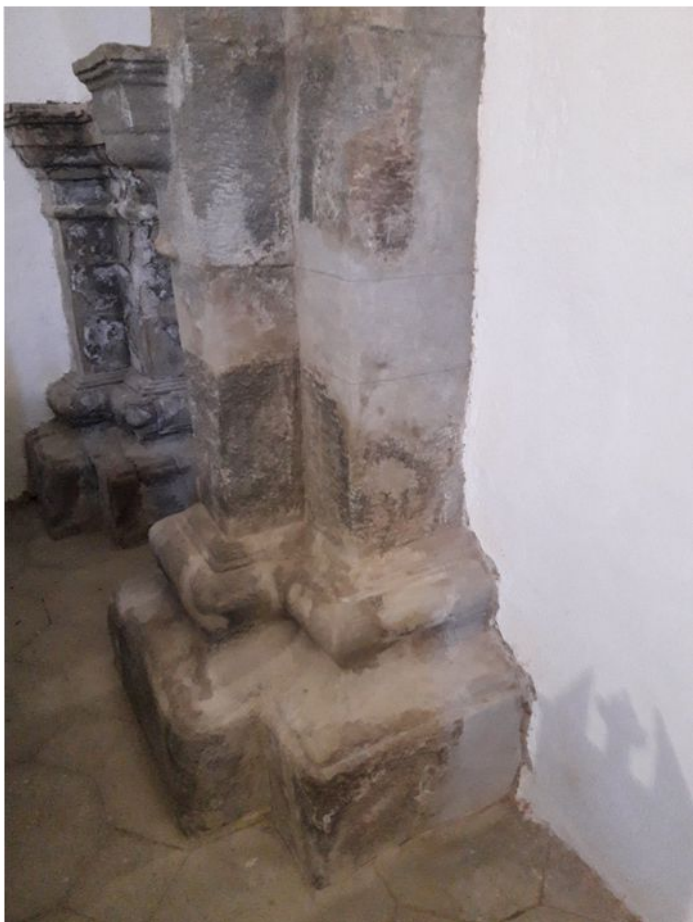
6. Stĺp č. 1 – stav počas tmelenia

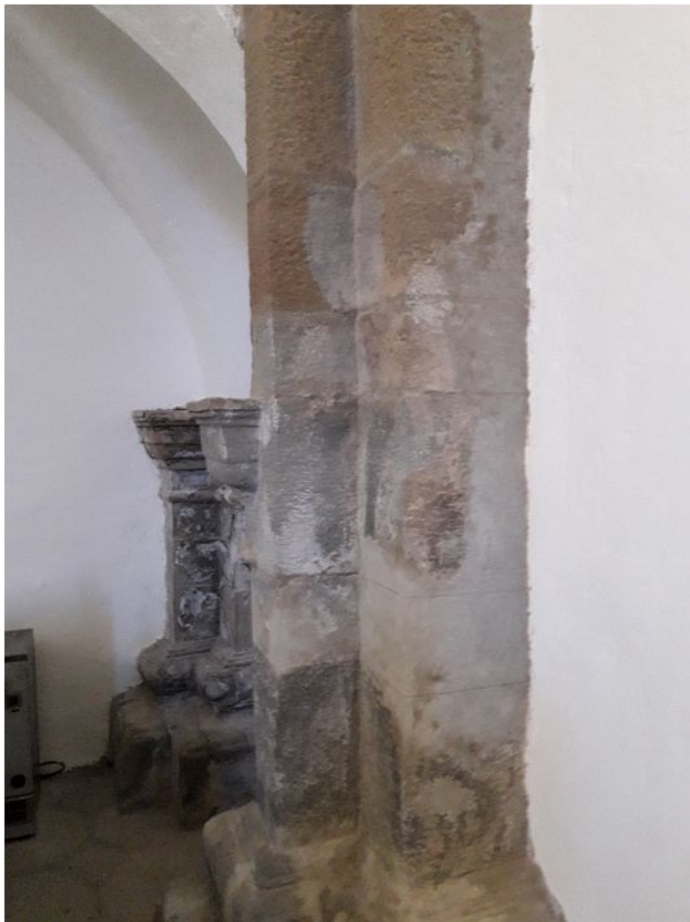
7. Stĺp č. 1 – stav počas tmelenia

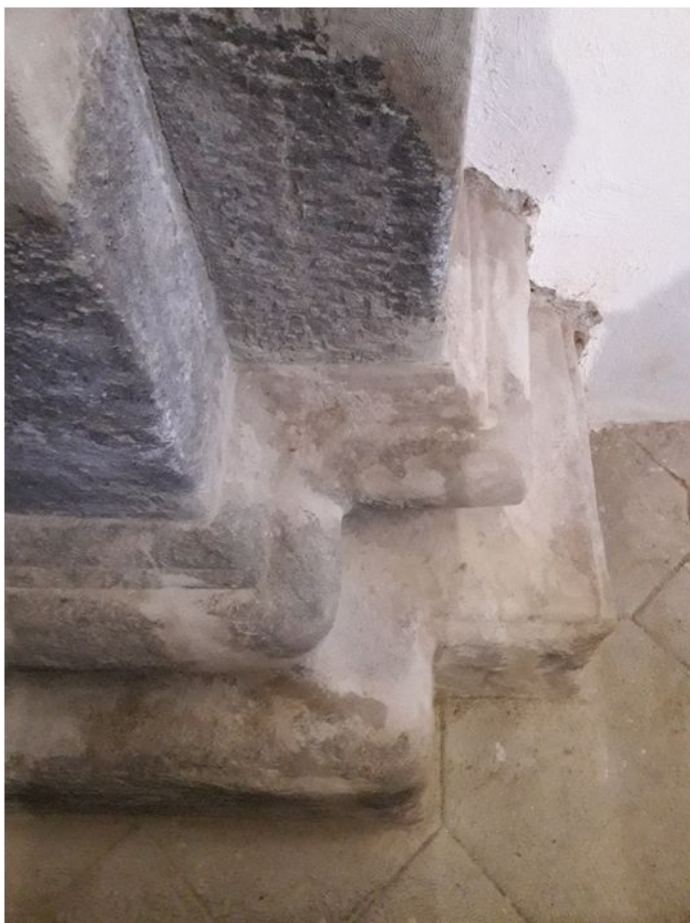
8. Stĺp č. 1 – stav počas tmelenia

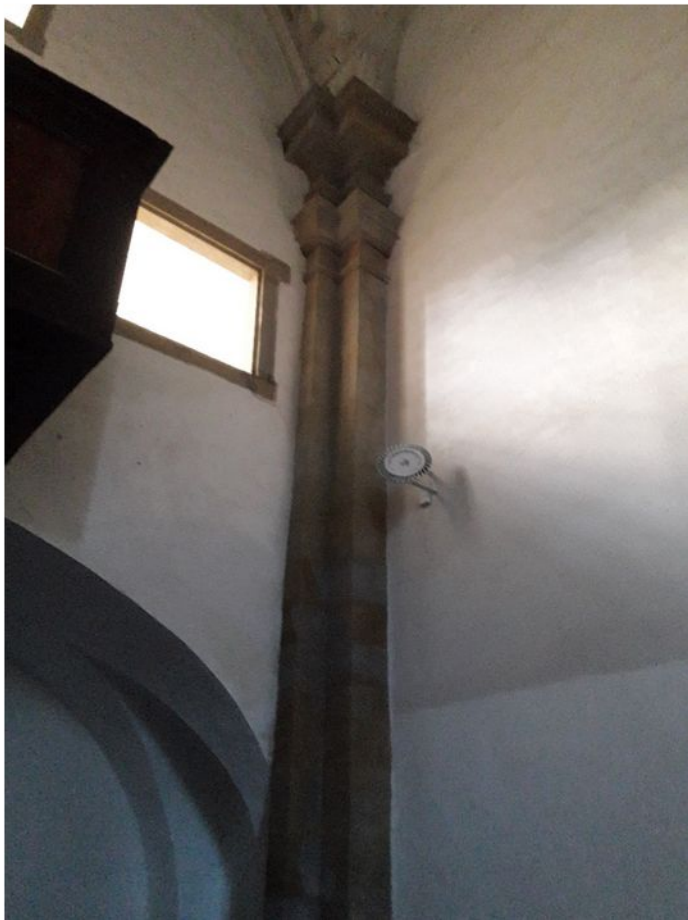
9. Stĺp č. 1 – stav po reštaurovaní

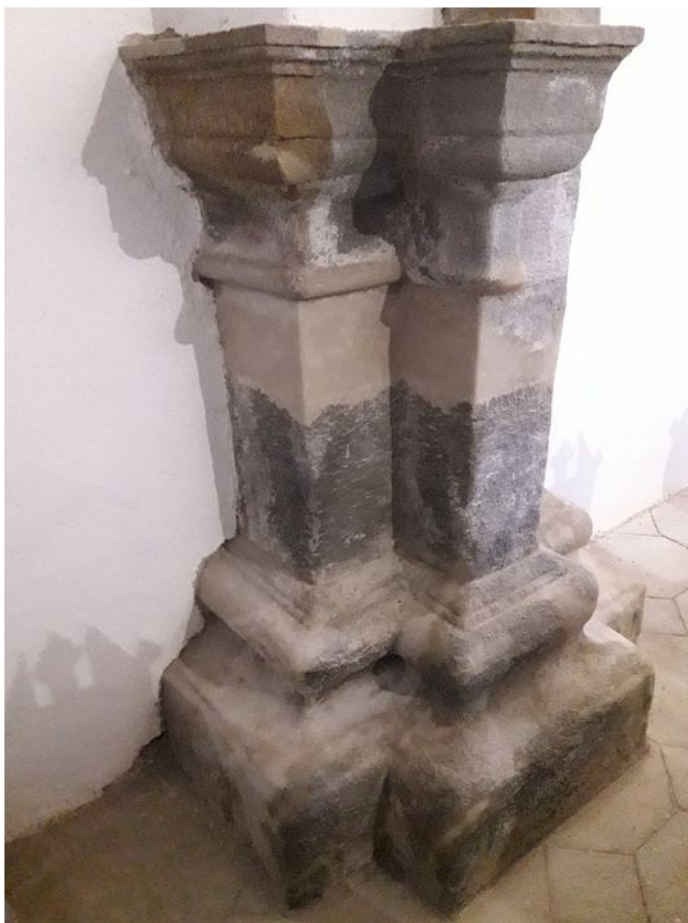
10. Stĺp č. 1 – stav po reštaurovaní

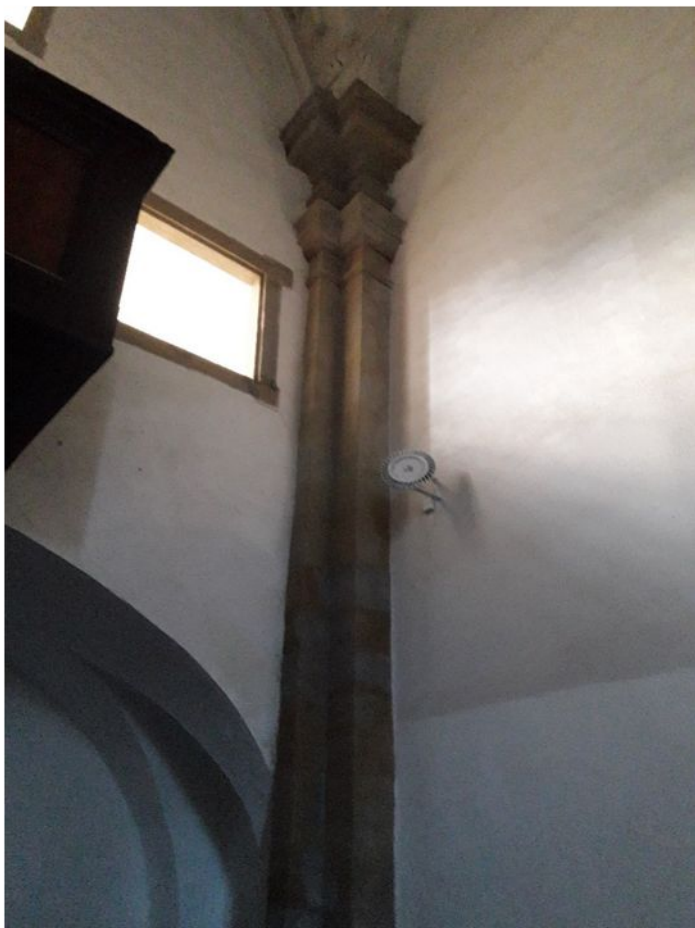
11. Stĺp č. 1 – stav po reštaurovaní

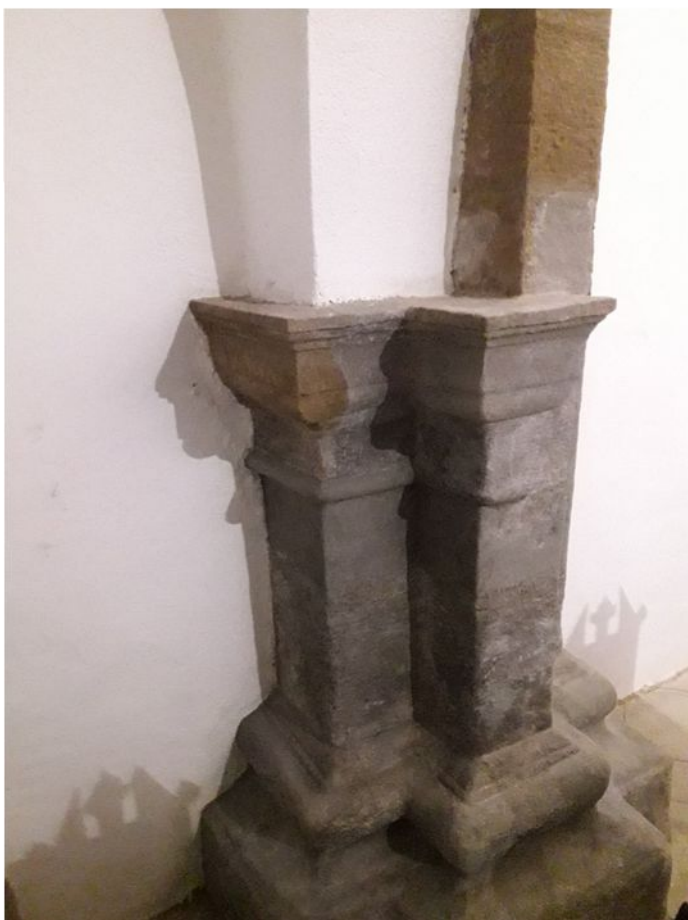
12. Stĺp č. 1 – stav po reštaurovaní

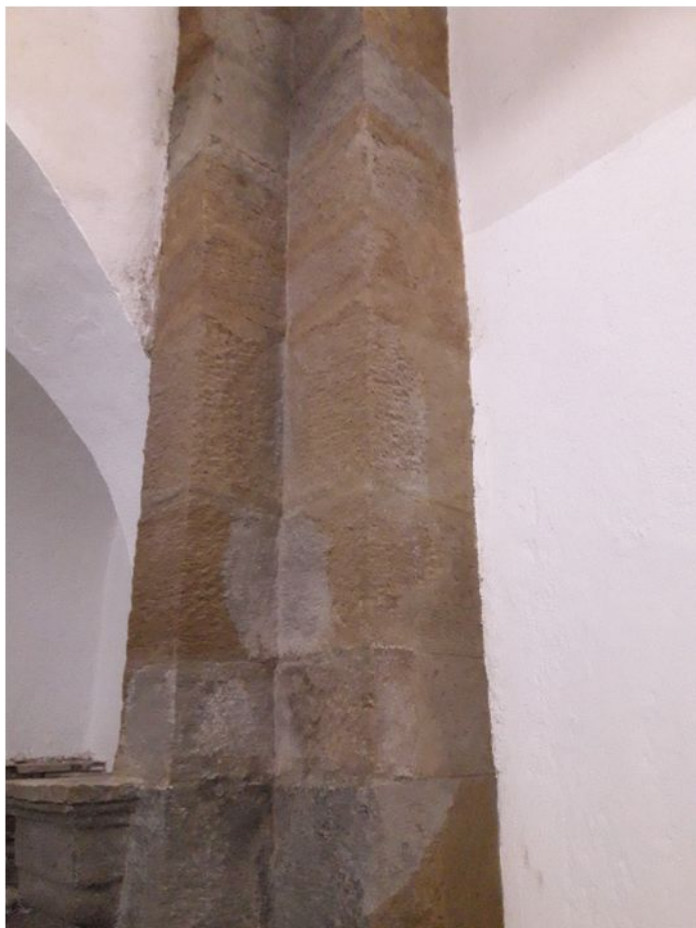
13. Stĺp č. 1 – stav po reštaurovaní

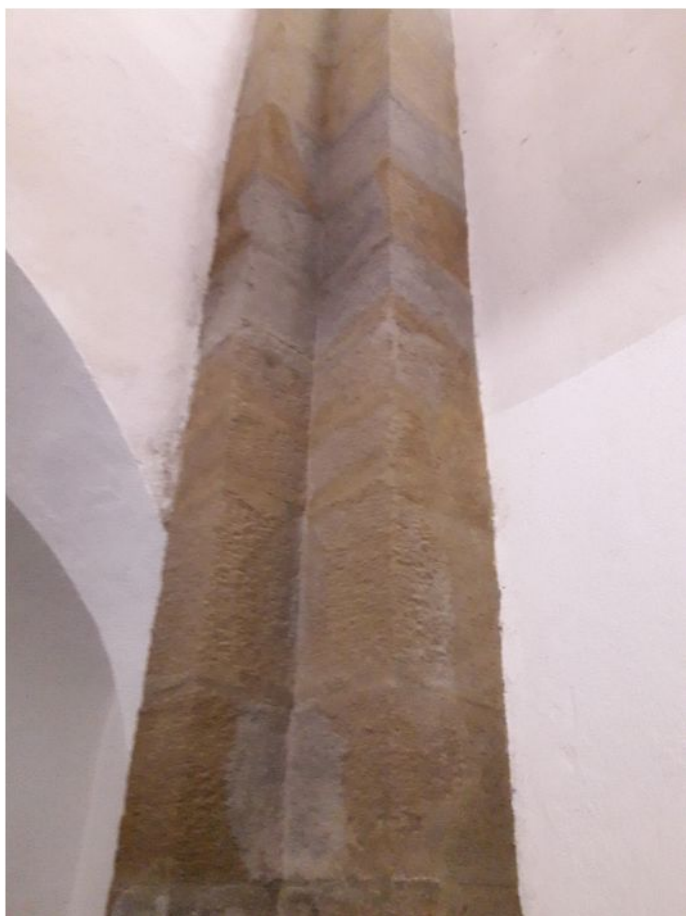
14. Stĺp č. 1 – stav po reštaurovaní

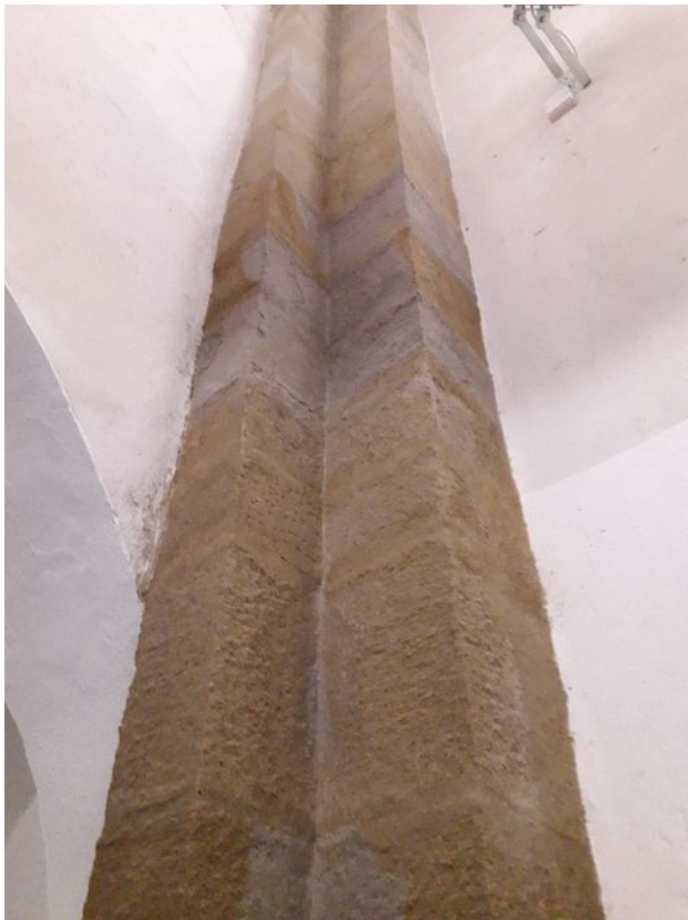
15. Stĺp č. 1 – stav po reštaurovaní

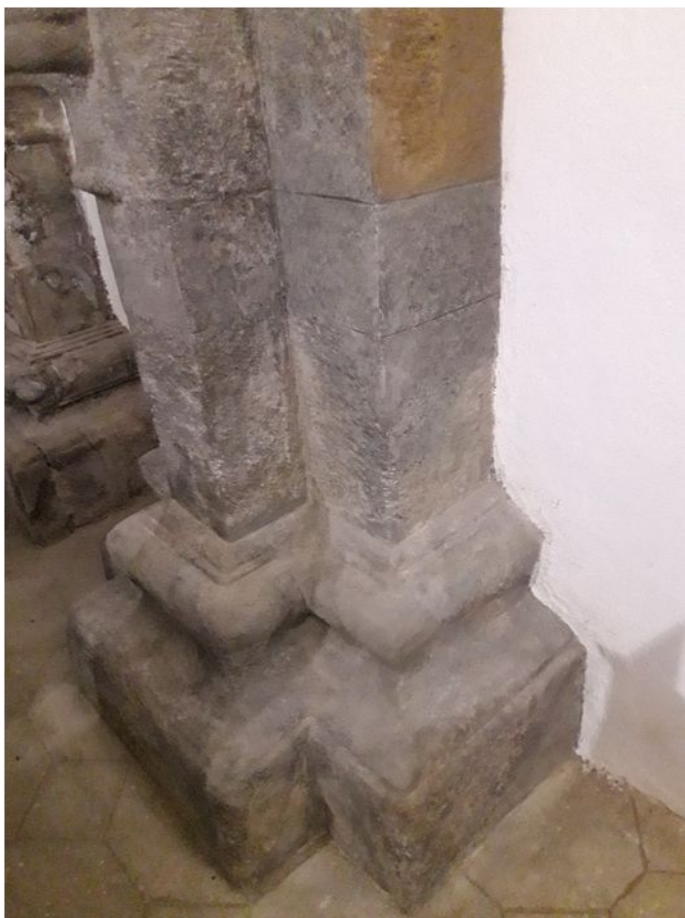
16. Stĺp č. 1 – stav po reštaurovaní

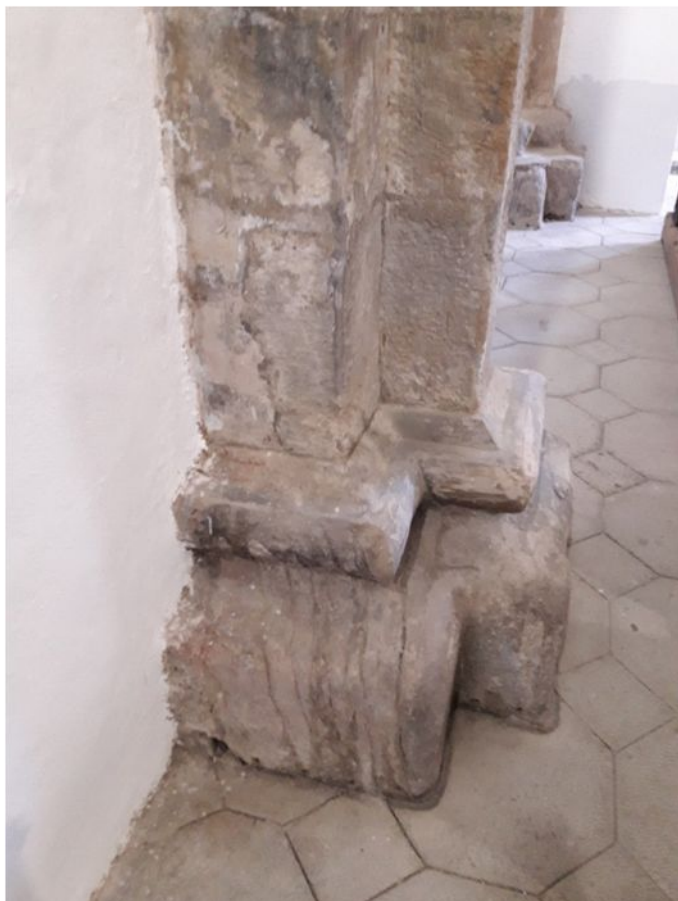
17. Stĺp č. 2 – stav počas čistenia

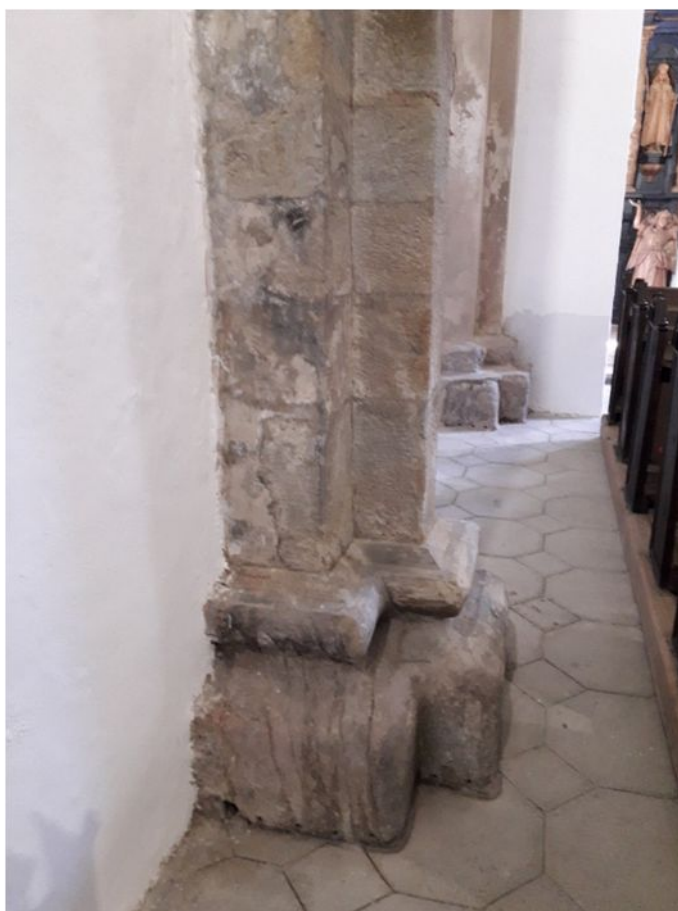
18. Stĺp č. 2 – stav počas čistenia

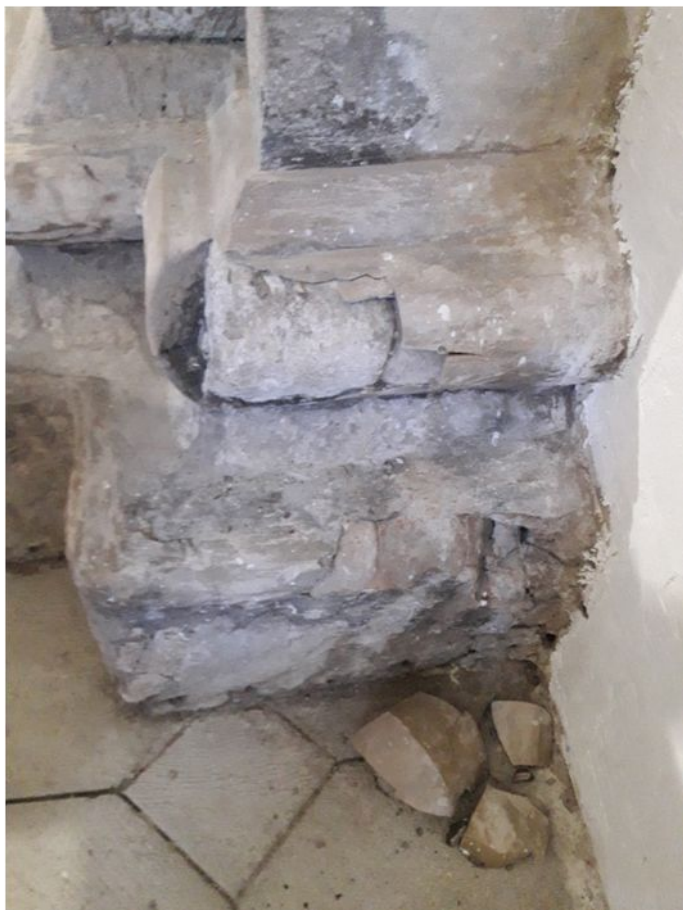
19. Stĺp č. 2 – stav počas čistenia

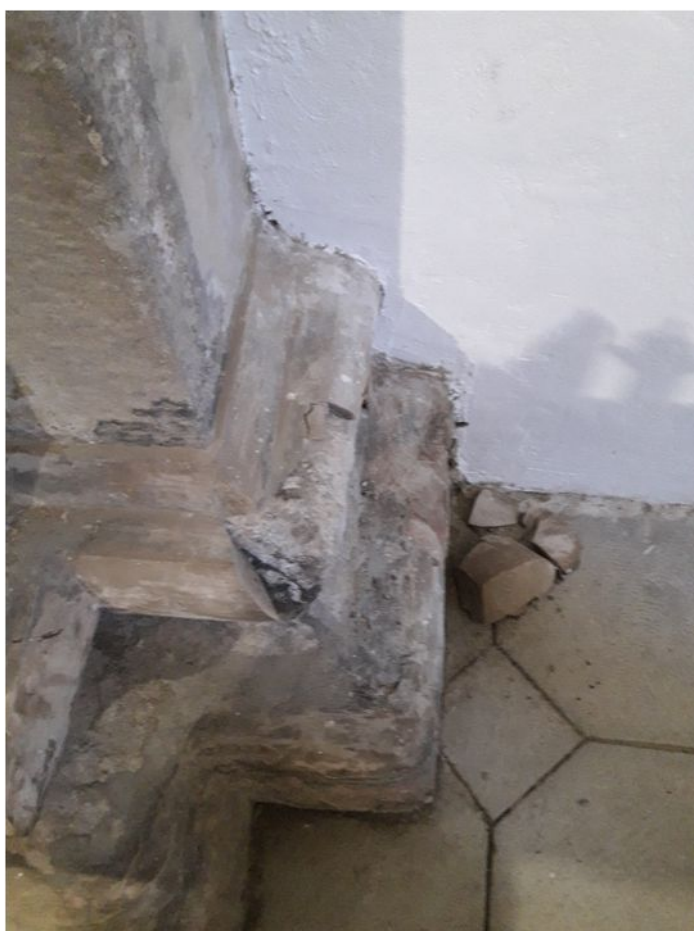
20. Stĺp č. 2 – stav počas čistenia

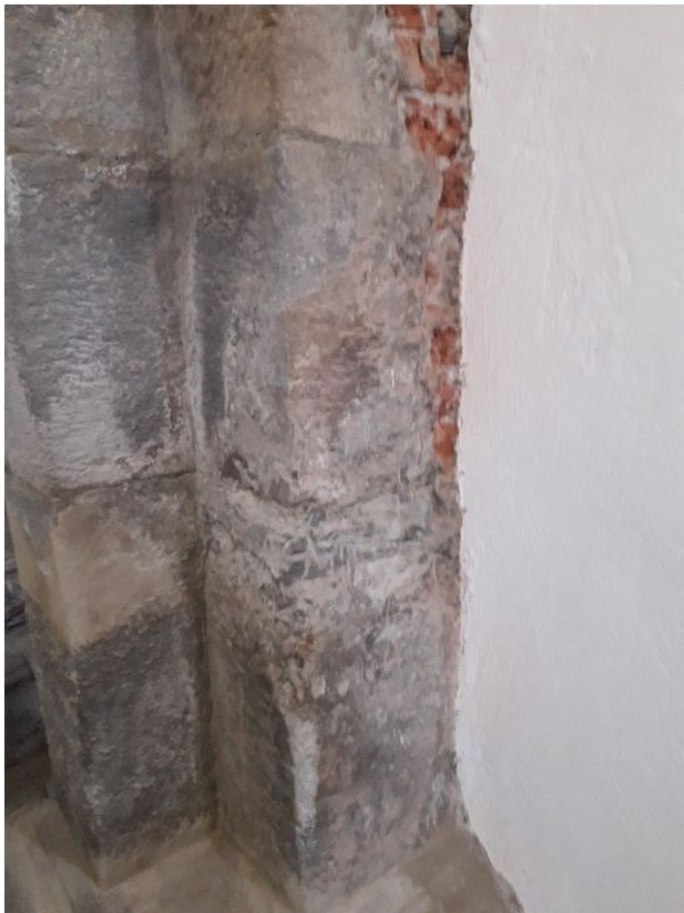
21. Stĺp č. 2 – stav počas čistenia

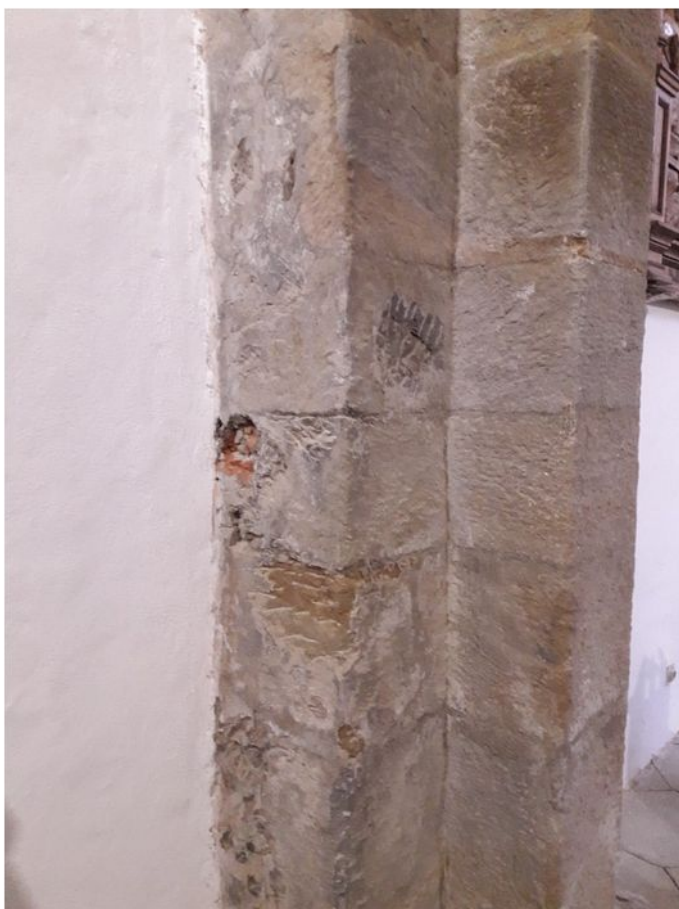
22. Stĺp č. 2 – stav počas čistenia

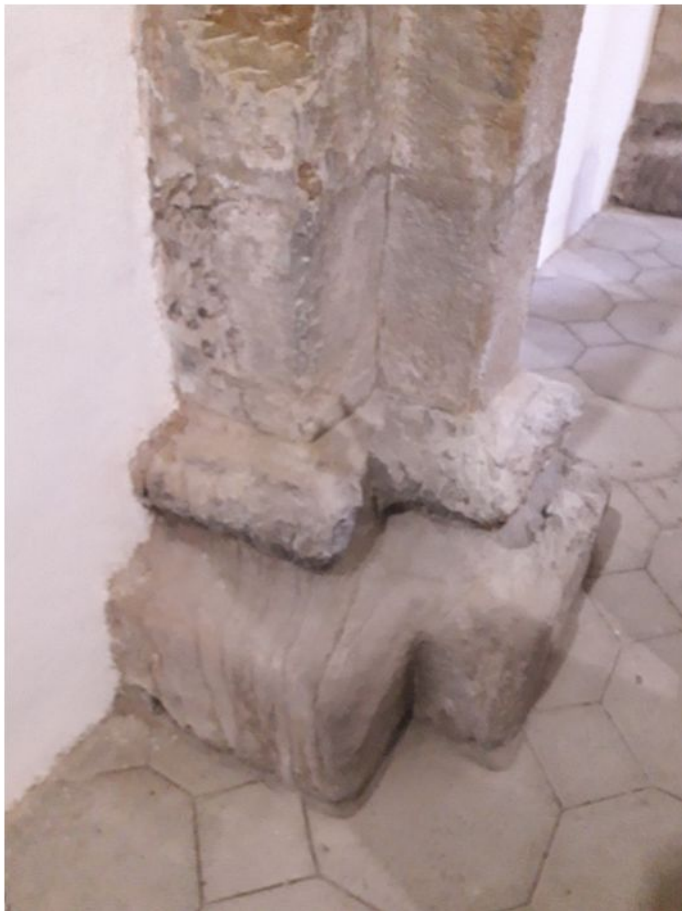
23. Stĺp č. 2 – stav počas čistenia

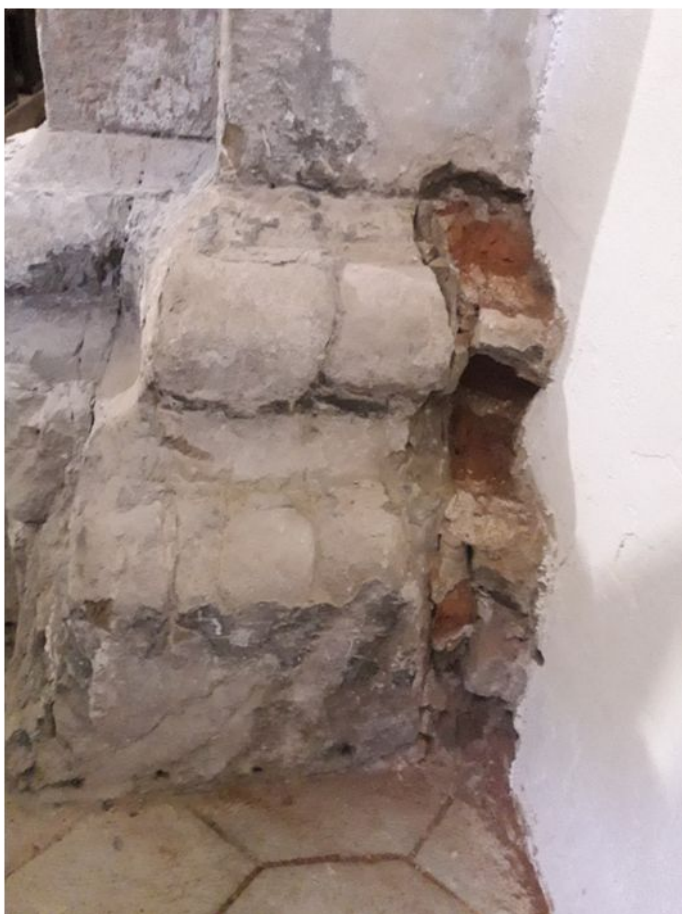
24. Stĺp č. 2 – stav počas čistenia

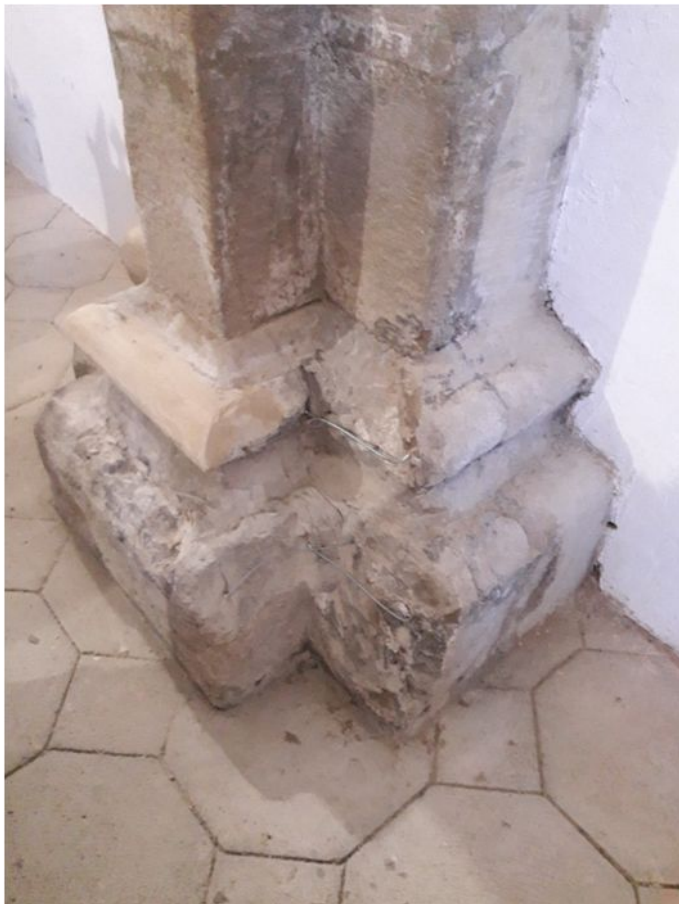
25. Stĺp č. 2 – stav počas tmelenia

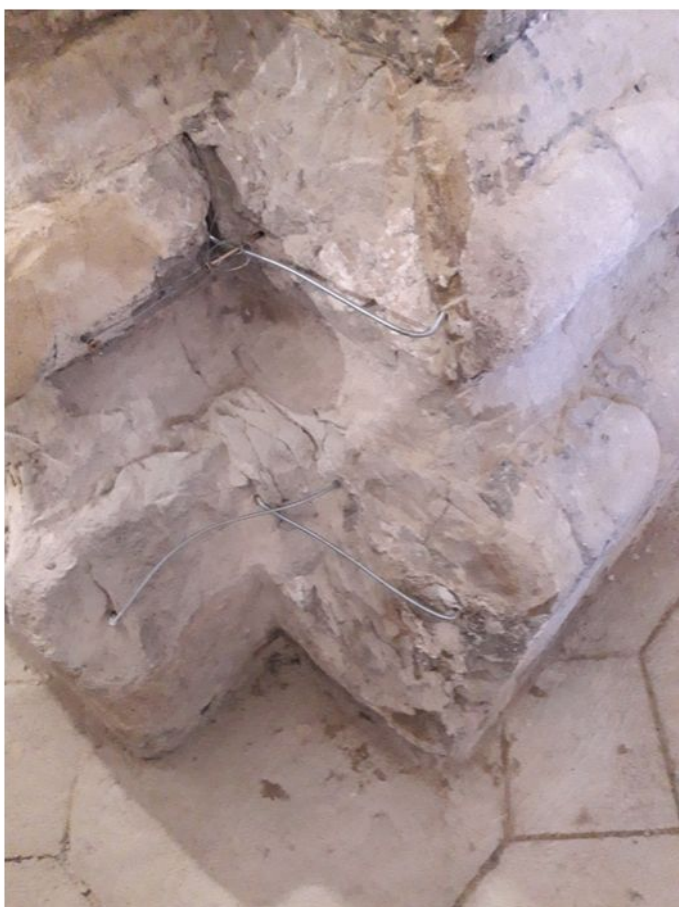
26. Stĺp č. 2 – stav počas tmelenia

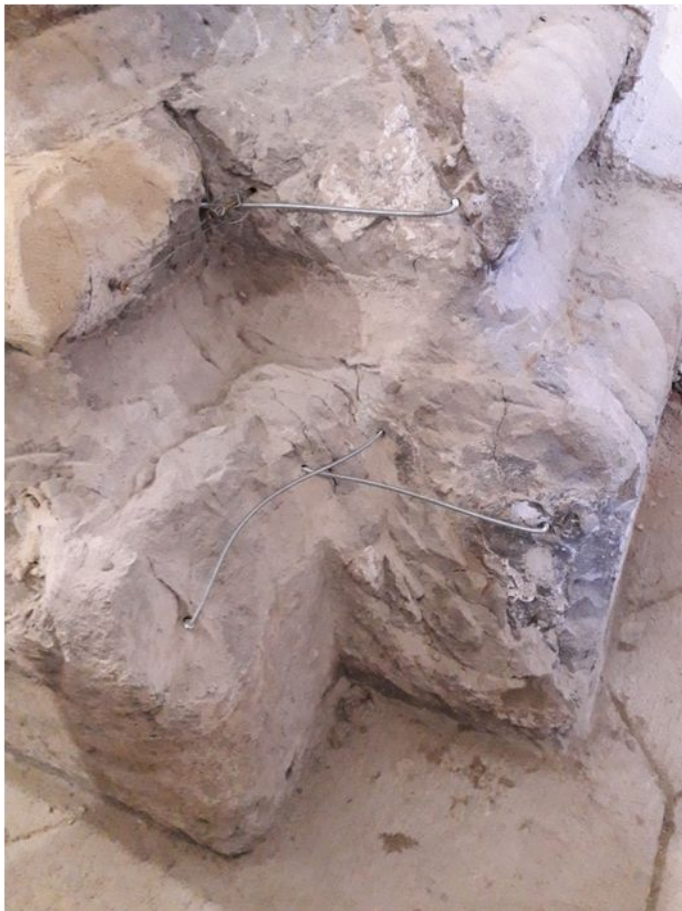
27. Stĺp č. 2 – stav počas tmelenia

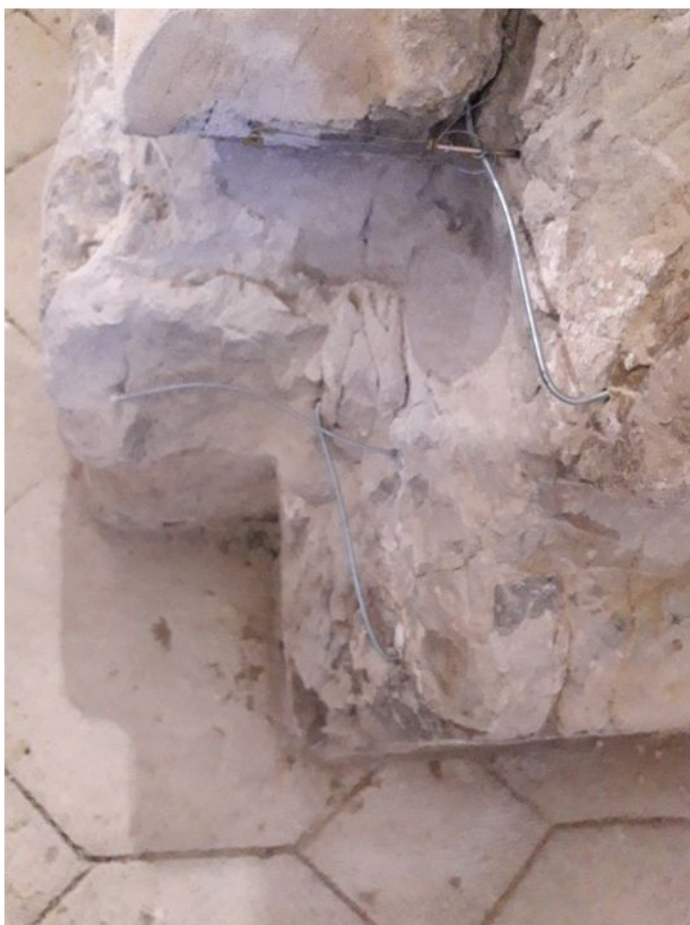
28. Stĺp č. 2 – stav počas tmelenia

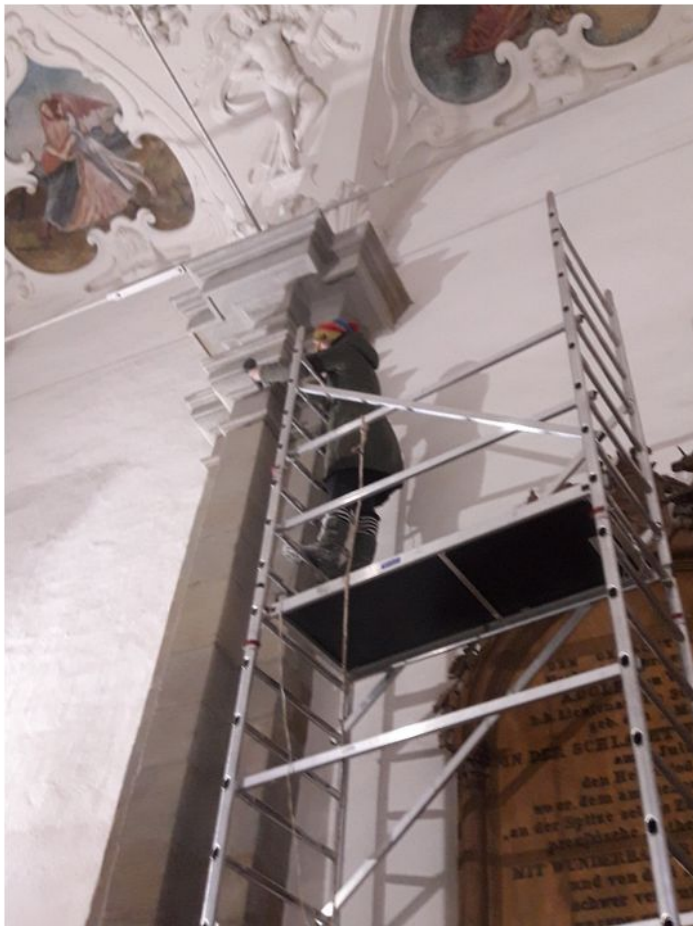
29. Stĺp č. 2 – stav počas tmelenia

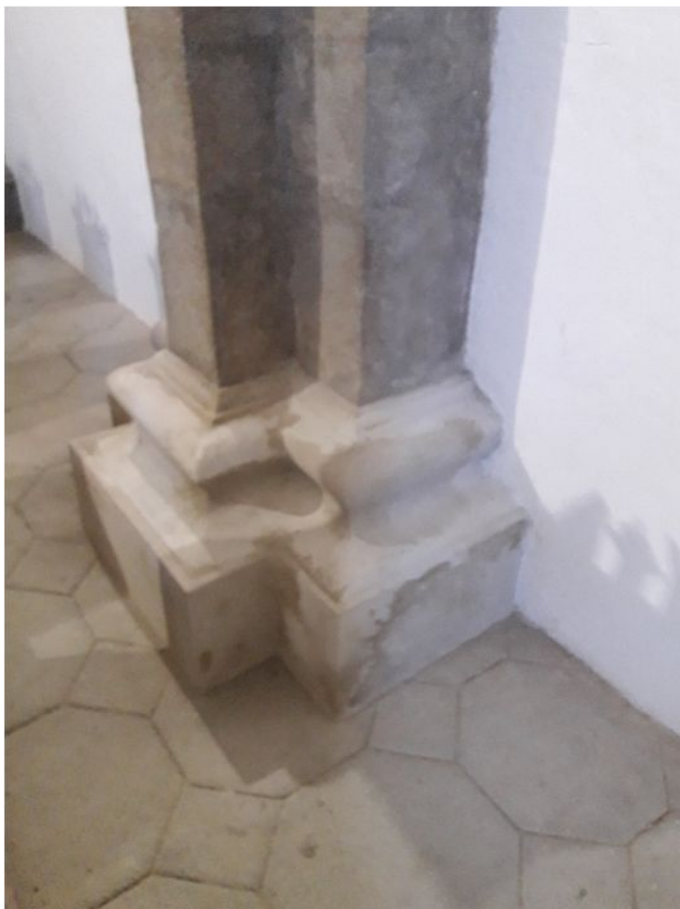
30. Stĺp č. 2 – stav počas tmelenia

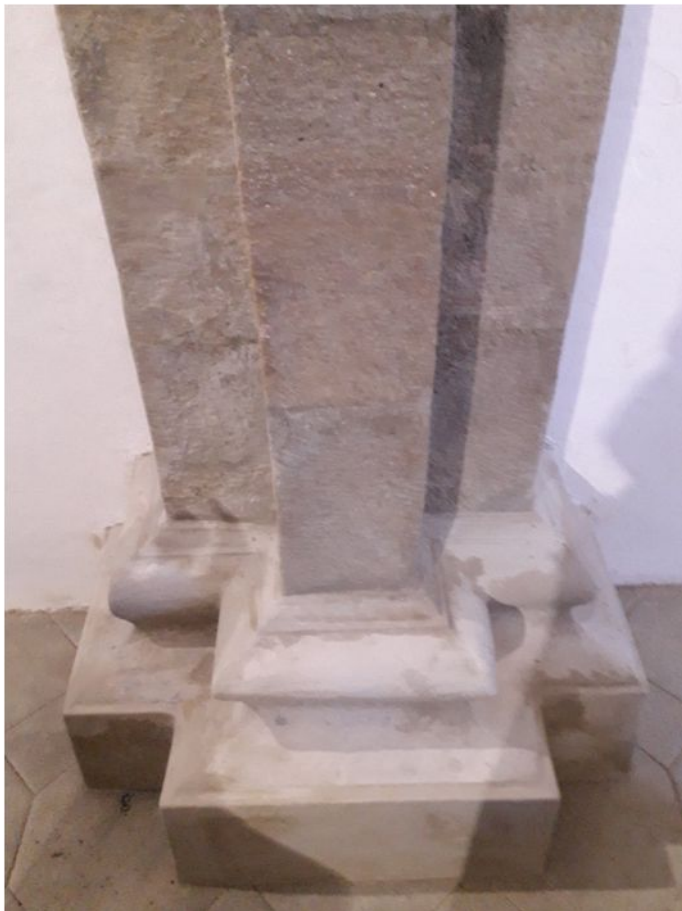
31. Stĺp č. 2 – stav počas tmelenia

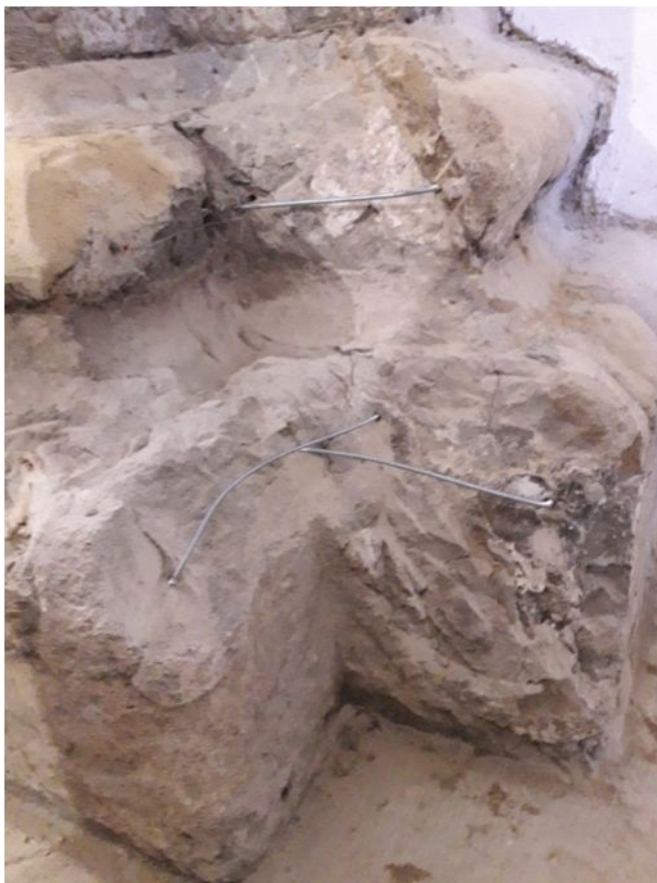
32. Stĺp č. 2 – stav počas tmelenia

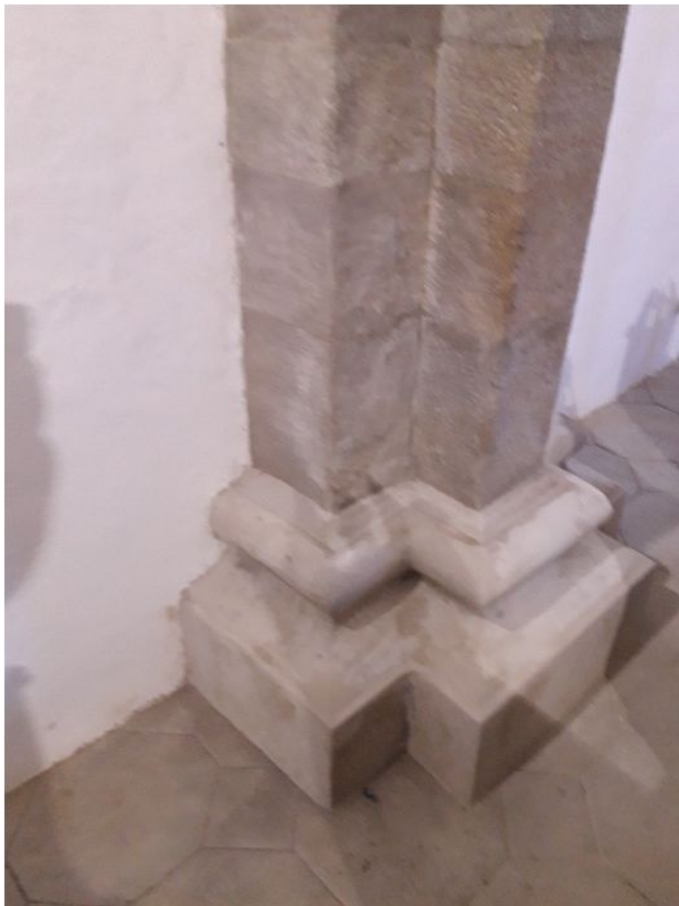
33. Stĺp č. 2 – stav počas tmelenia

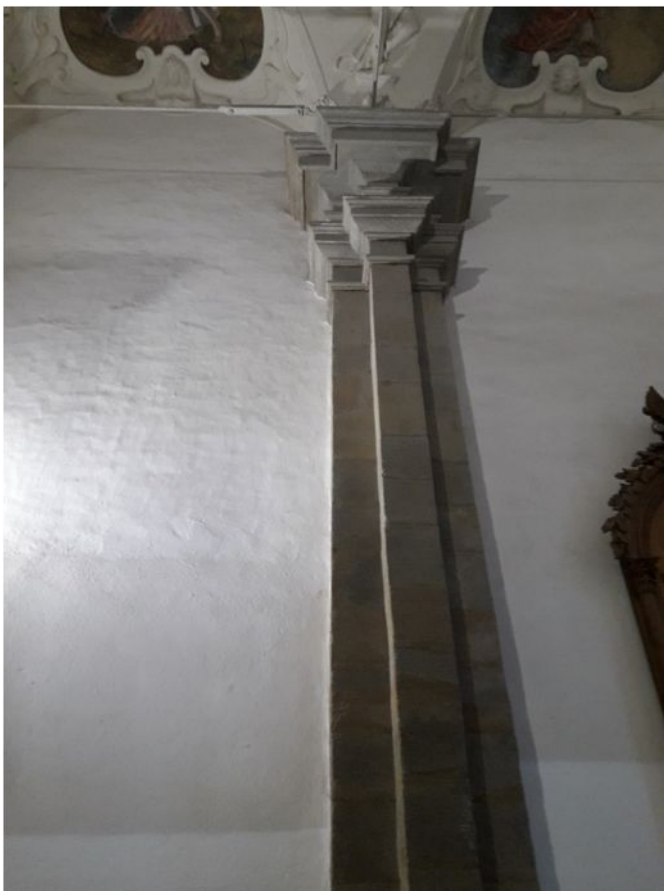
34. Stĺp č. 2 – stav po reštaurovaní

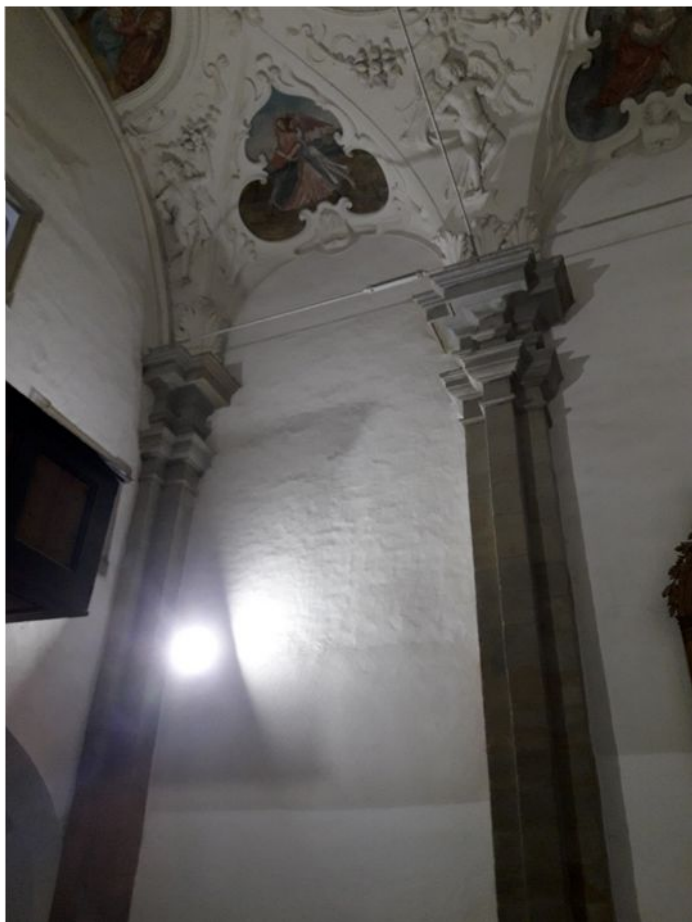
35. Stĺp č. 2 – stav po reštaurovaní

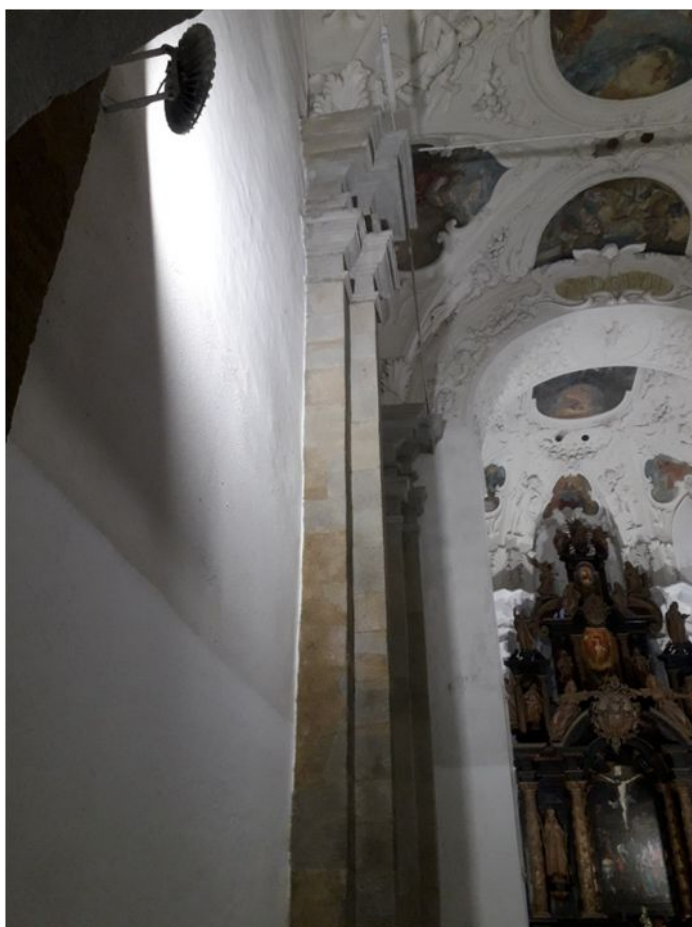
36. Stĺp č. 2 – stav po reštaurovaní
