Charakteristika vykonaných prác

Na základe požiadaviek KPÚ Prešov a požiadaviek investora boli vykonané tieto reštaurátorské úkony na pilieroch v Kaplnke hradu Kežmarok:

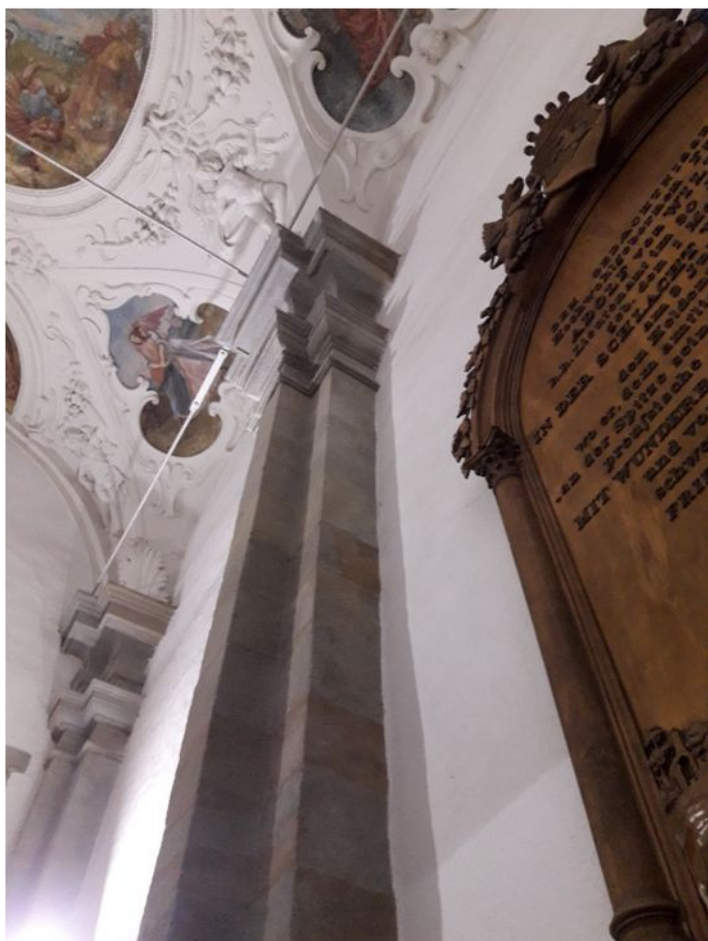
37. Stĺp č. 2 – stav po reštaurovaní

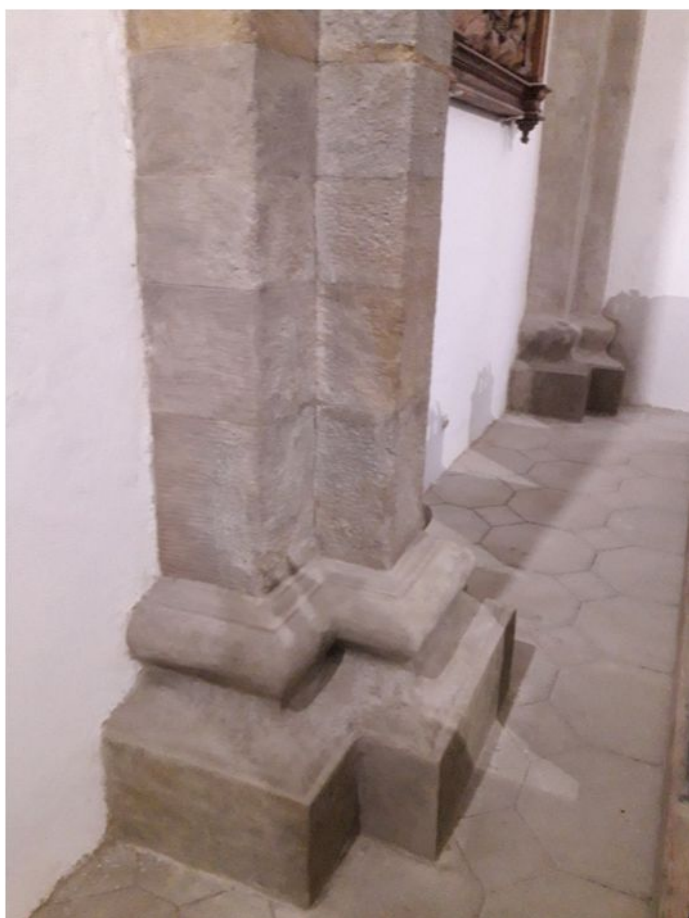
38. Stĺp č. 2 – stav po reštaurovaní

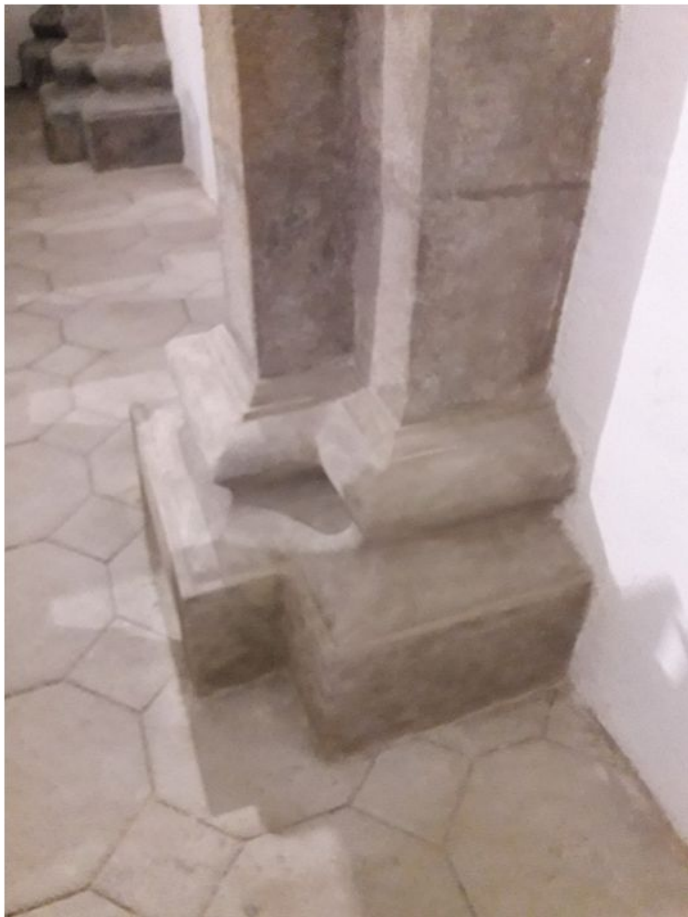
39. Stĺp č. 2 – stav po reštaurovaní

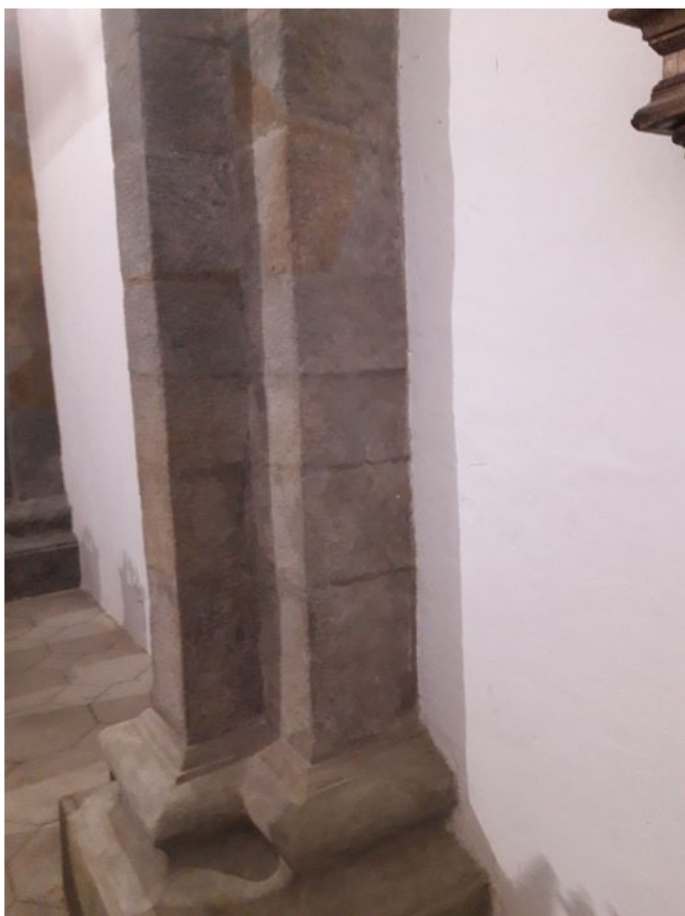
40. Stĺp č. 2 – stav po reštaurovaní

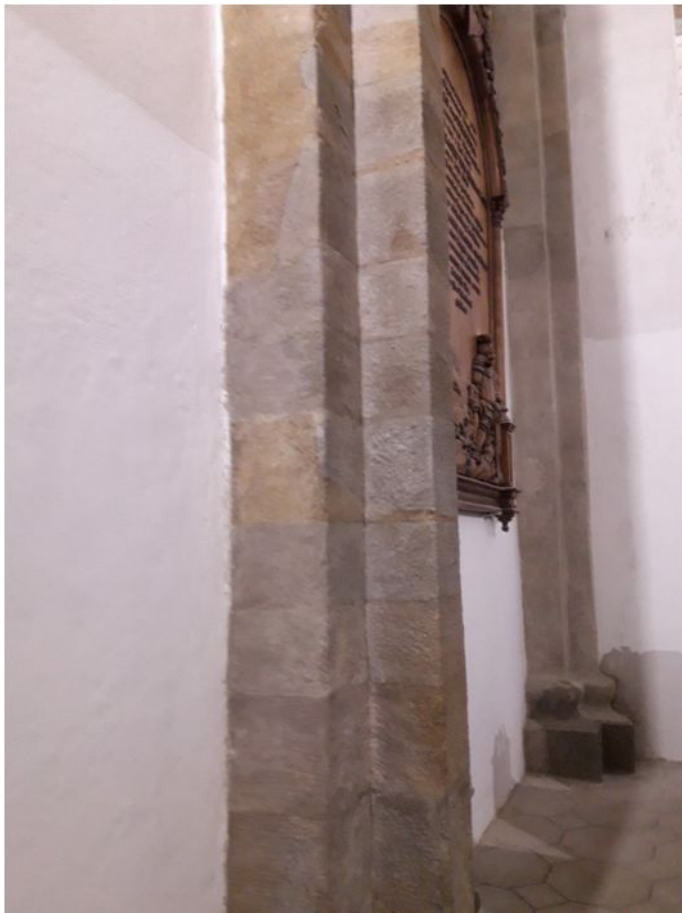
41. Stĺp č. 2 – stav po reštaurovaní

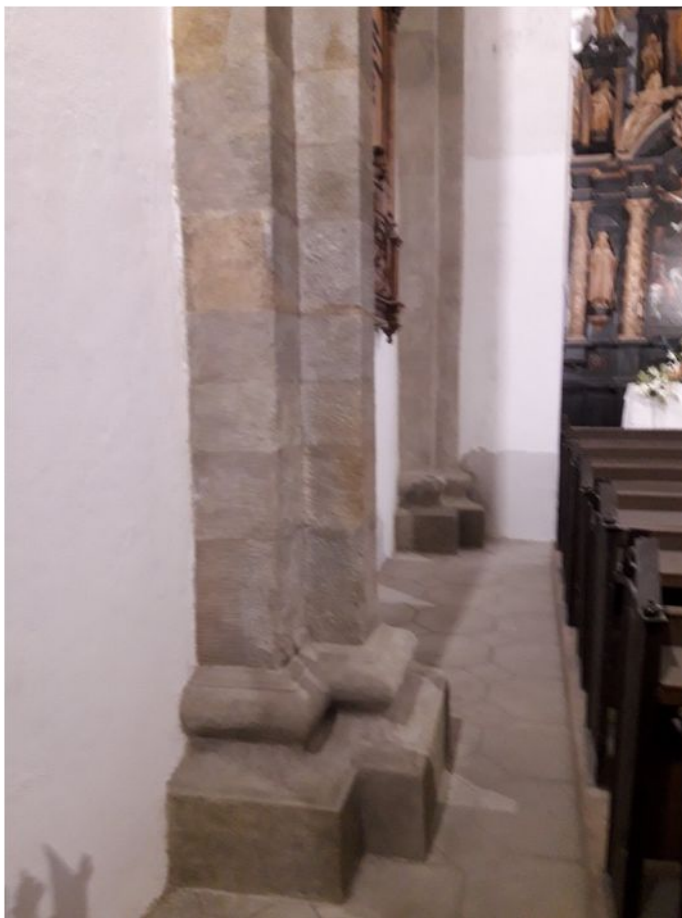
42. Stĺp č. 2 – stav po reštaurovaní

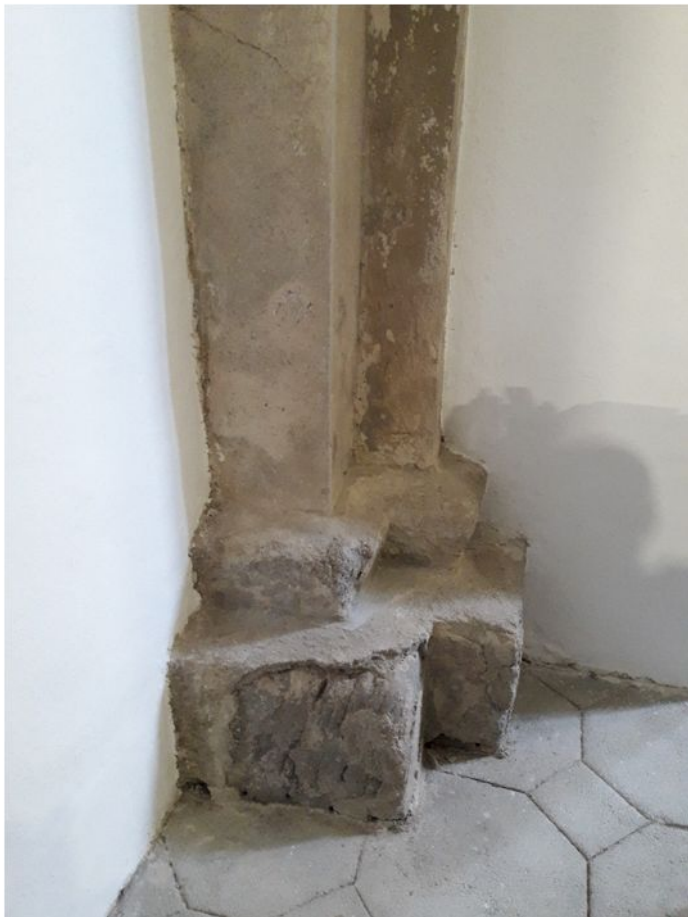
43. Stĺp č. 3 – stav počas čistenia

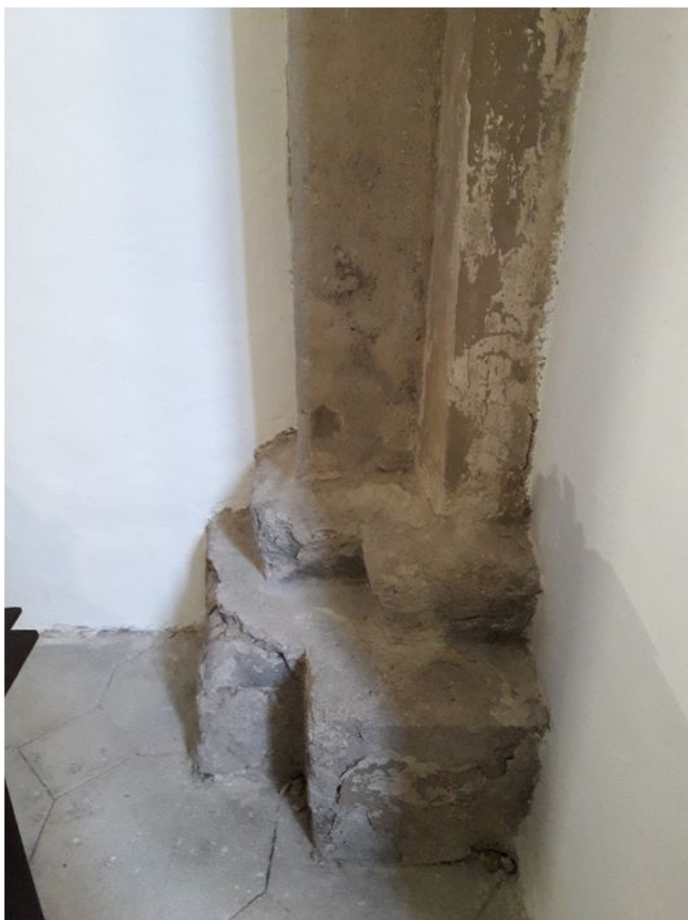
44. Stĺp č. 3 – stav počas čistenia

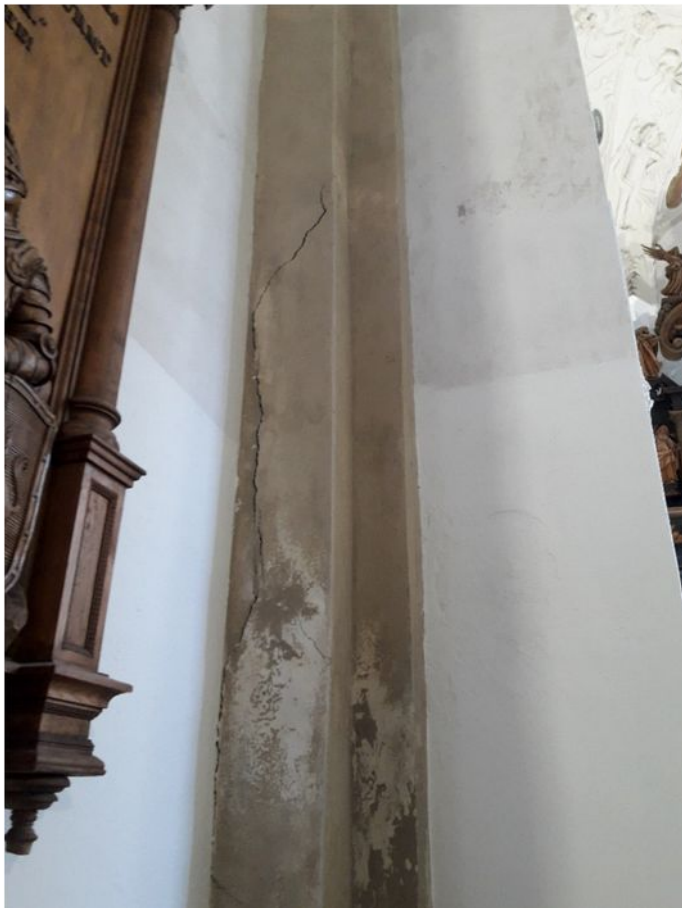
45. Stĺp č. 3 – stav počas čistenia

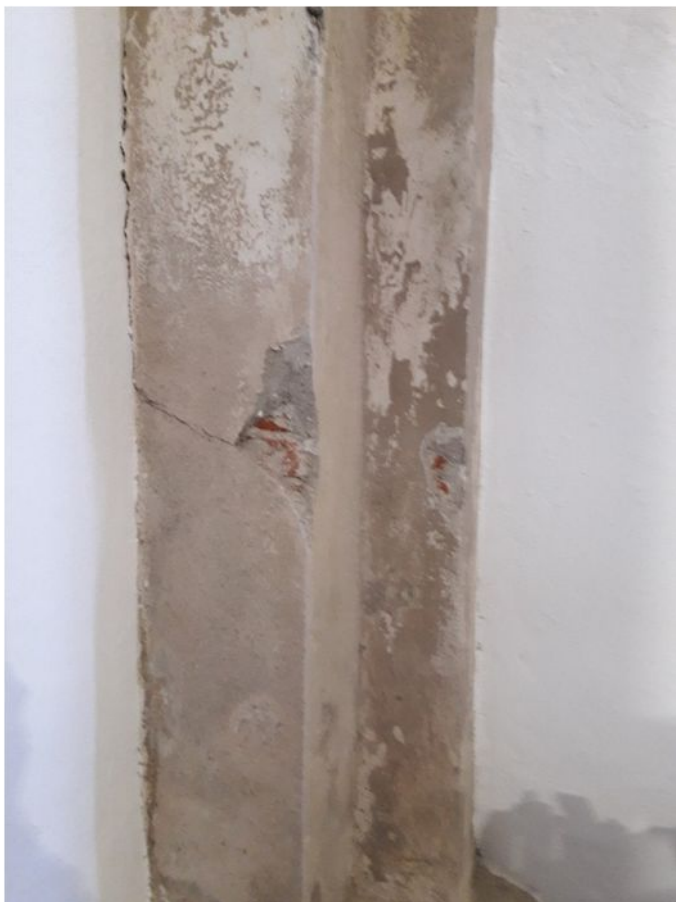
46. Stĺp č. 3 – stav počas čistenia

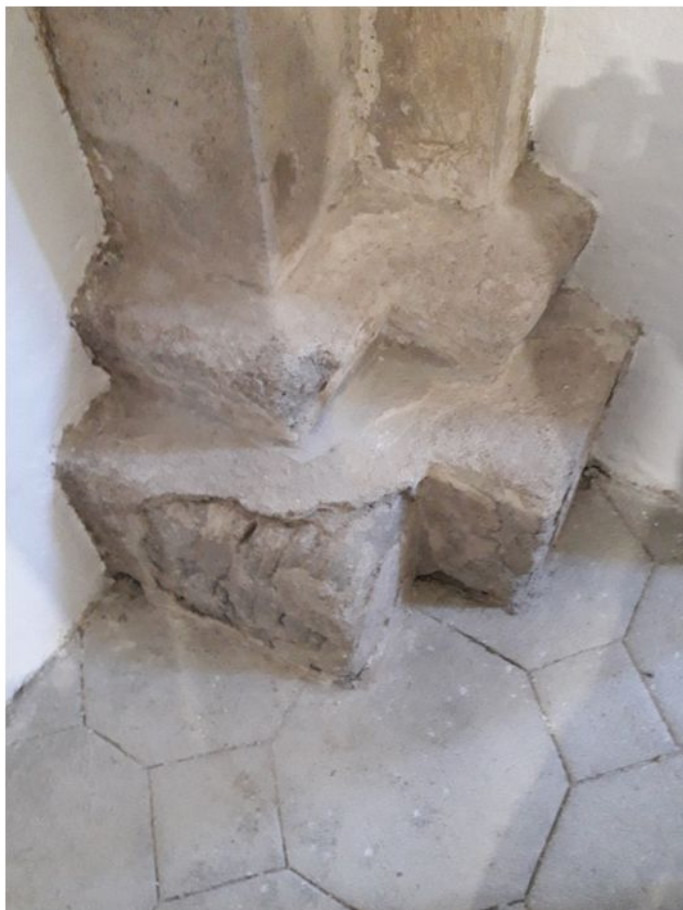
47. Stĺp č. 3 – stav počas čistenia

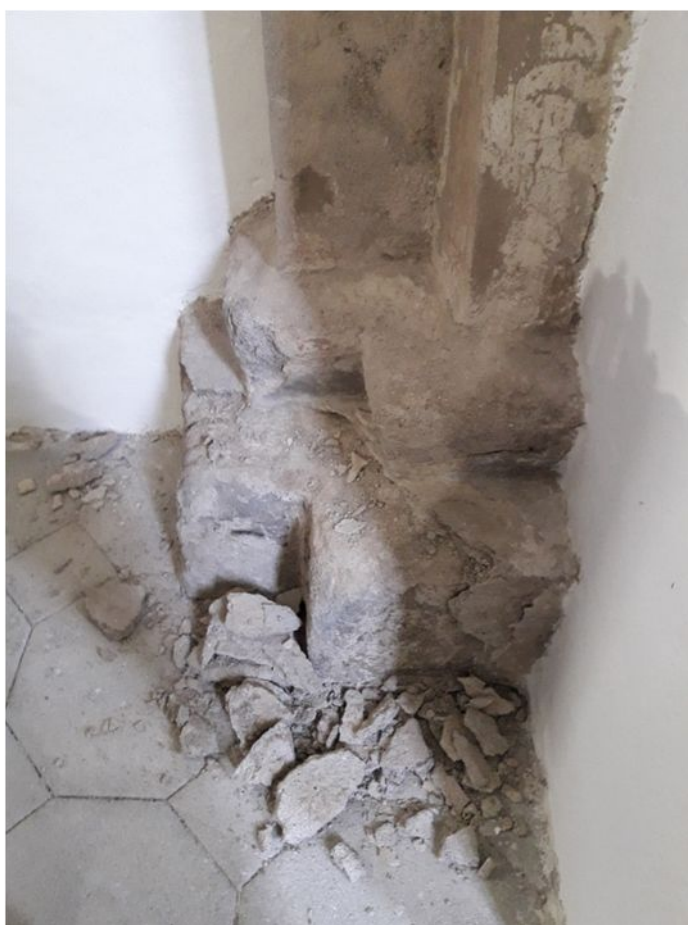
48. Stĺp č. 3 – stav počas čistenia

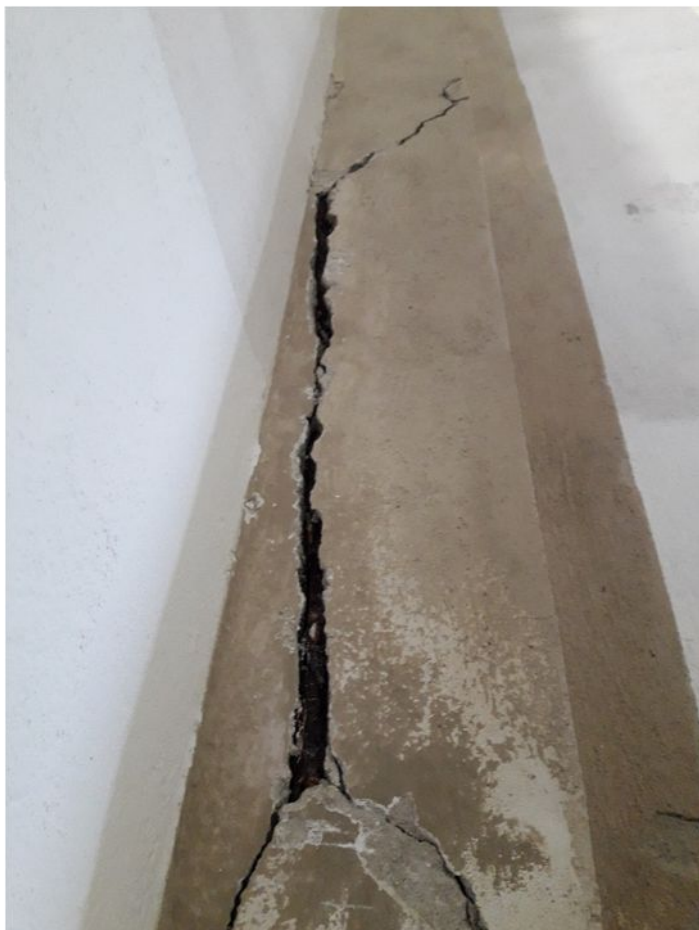
49. Stĺp č. 3 – stav počas čistenia

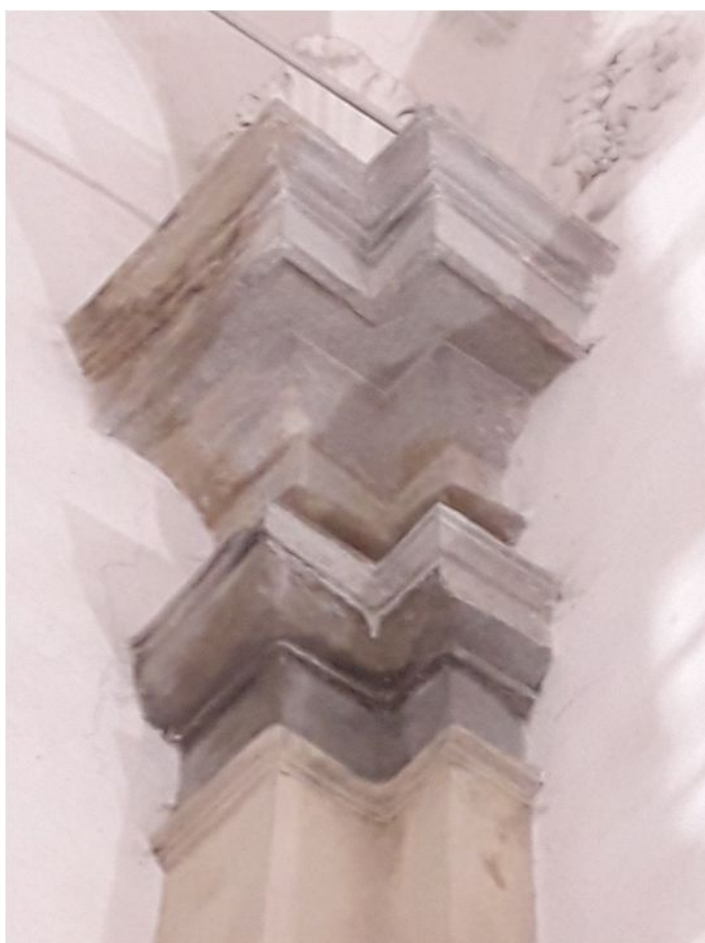
50. Stĺp č. 3 – stav počas čistenia

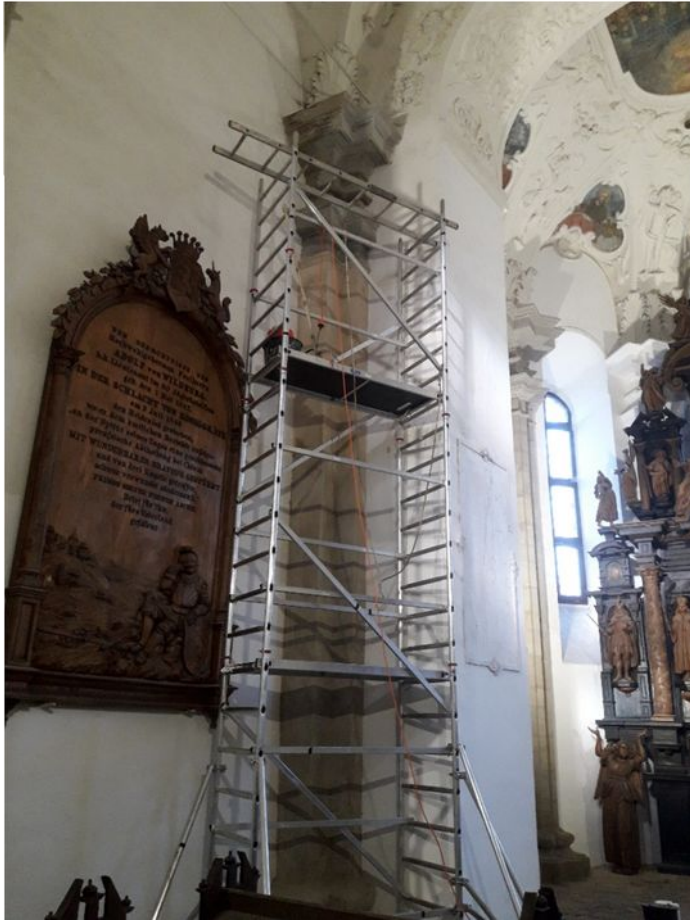
50. Stĺp č. 3 – stav počas čistenia

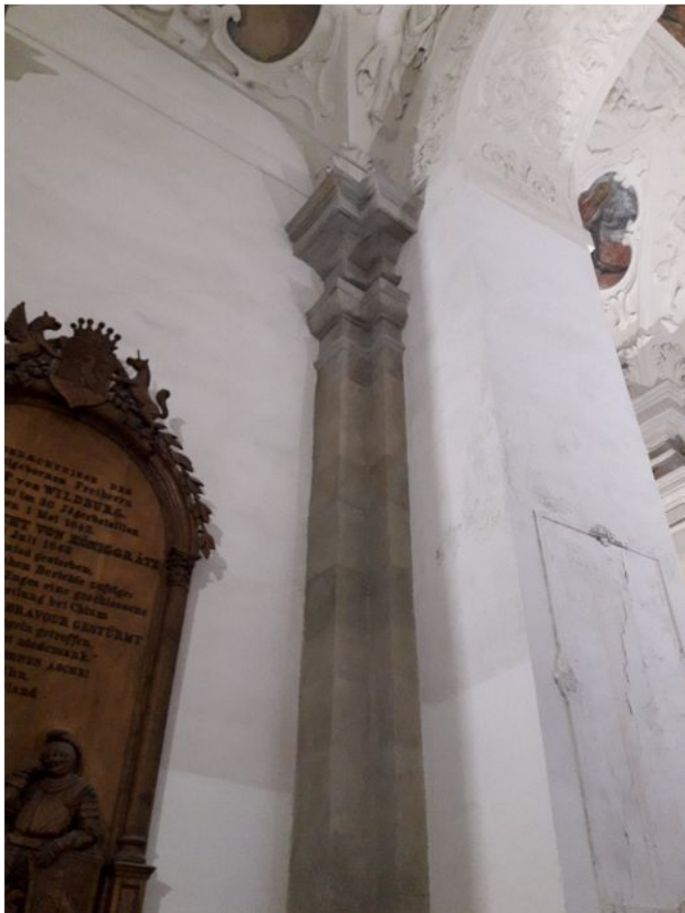
52. Stĺp č. 3 – stav počas tmelenia

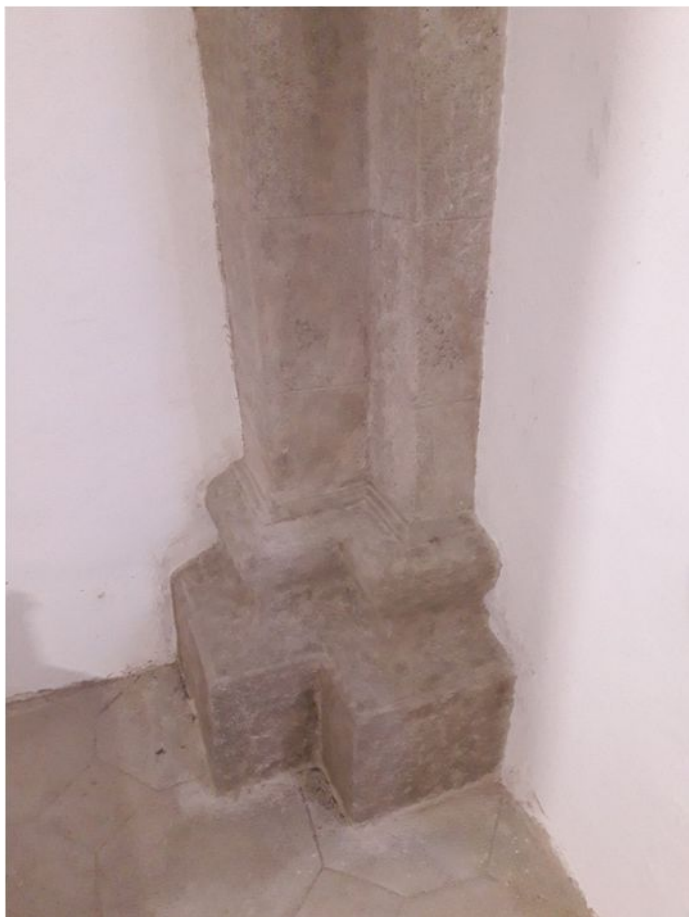
53. Stĺp č. 3 – stav počas tmelenia

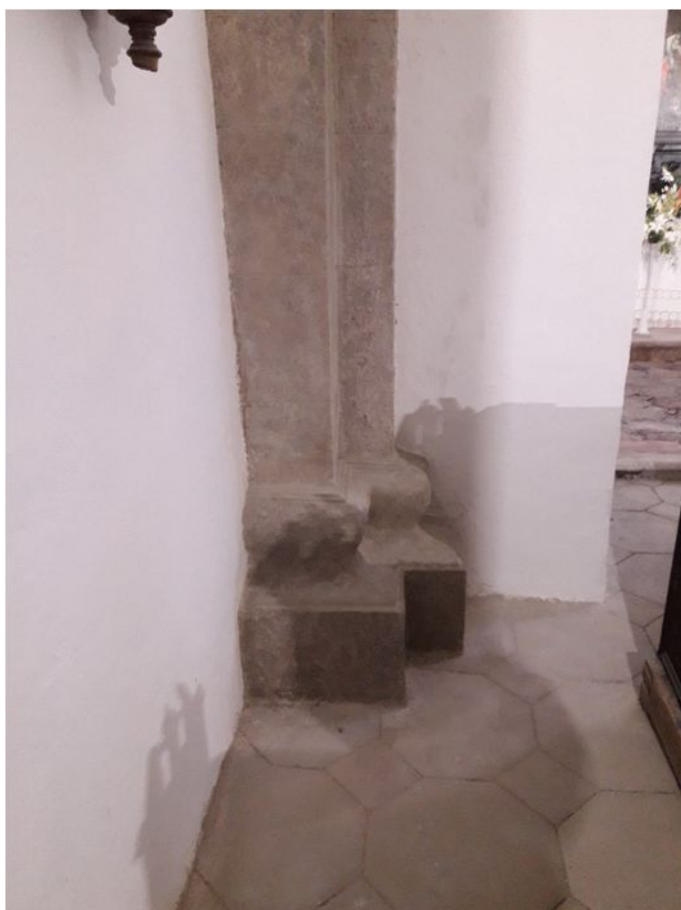
54. Stĺp č. 3 – stav počas tmelenia

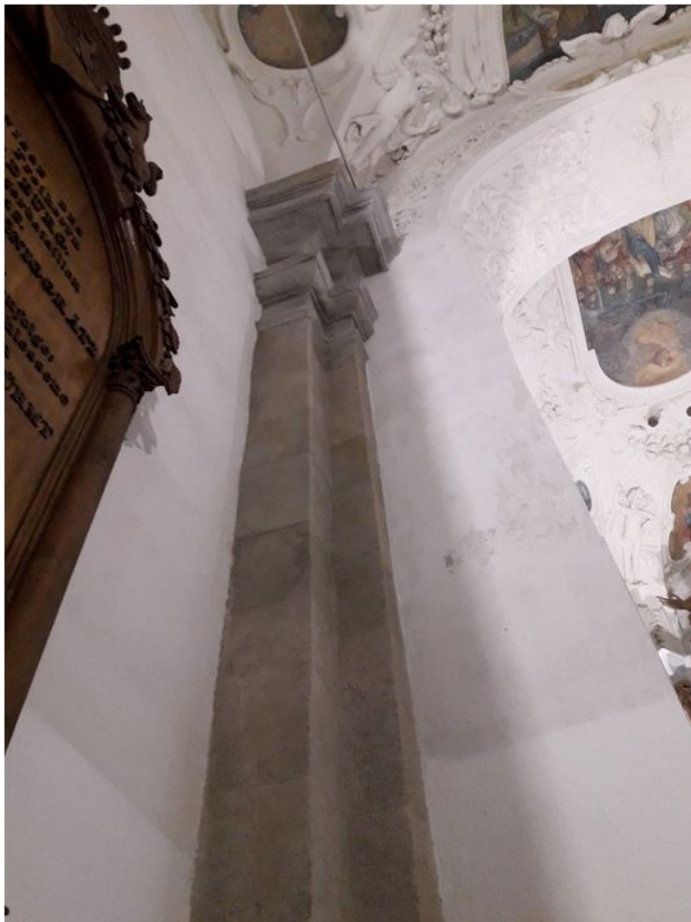
55. Stĺp č. 3 – stav po reštaurovaní

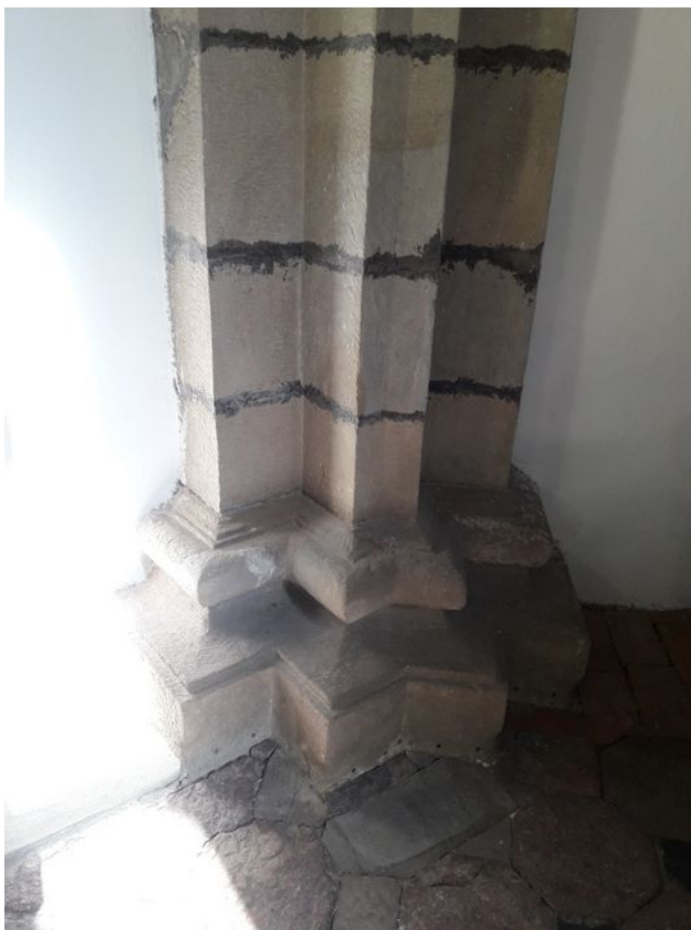
56. Stĺp č. 4 – stav počas čistenia

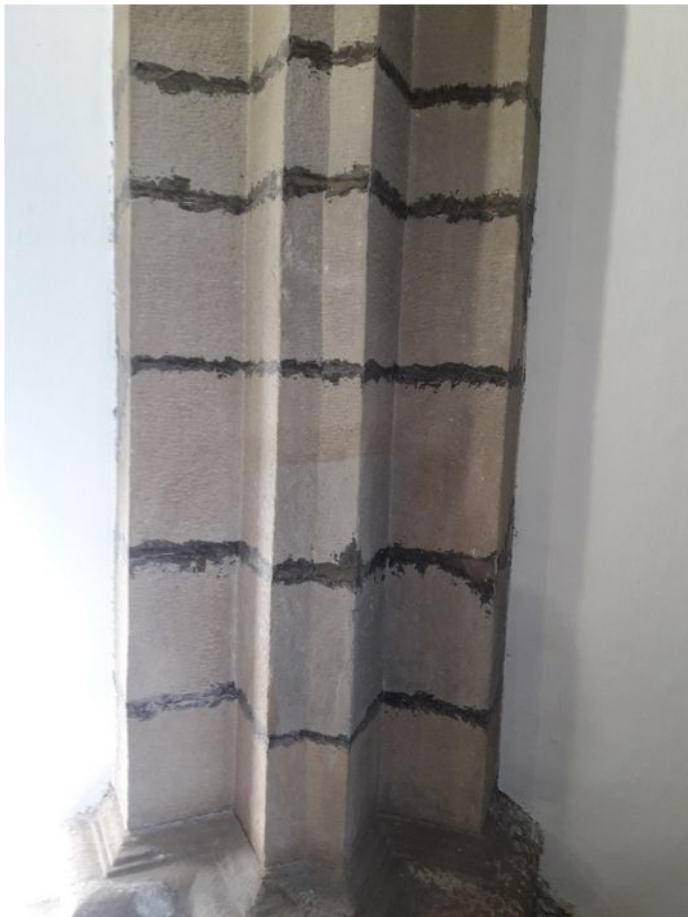
57. Stĺp č. 4 – stav počas čistenia

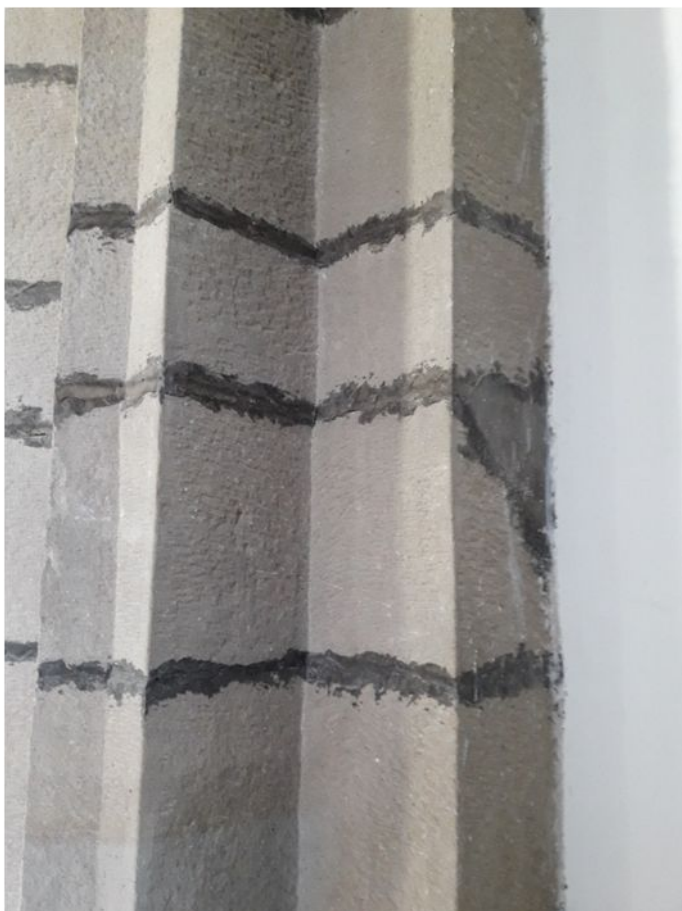
58. Stĺp č. 4 – stav počas čistenia

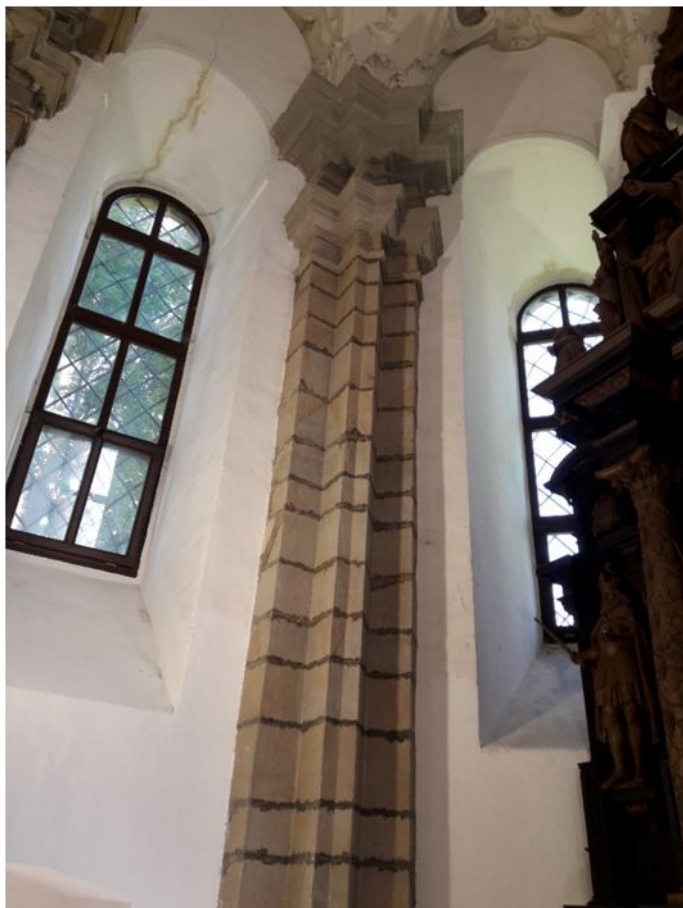
59. Stĺp č. 4 – stav počas čistenia

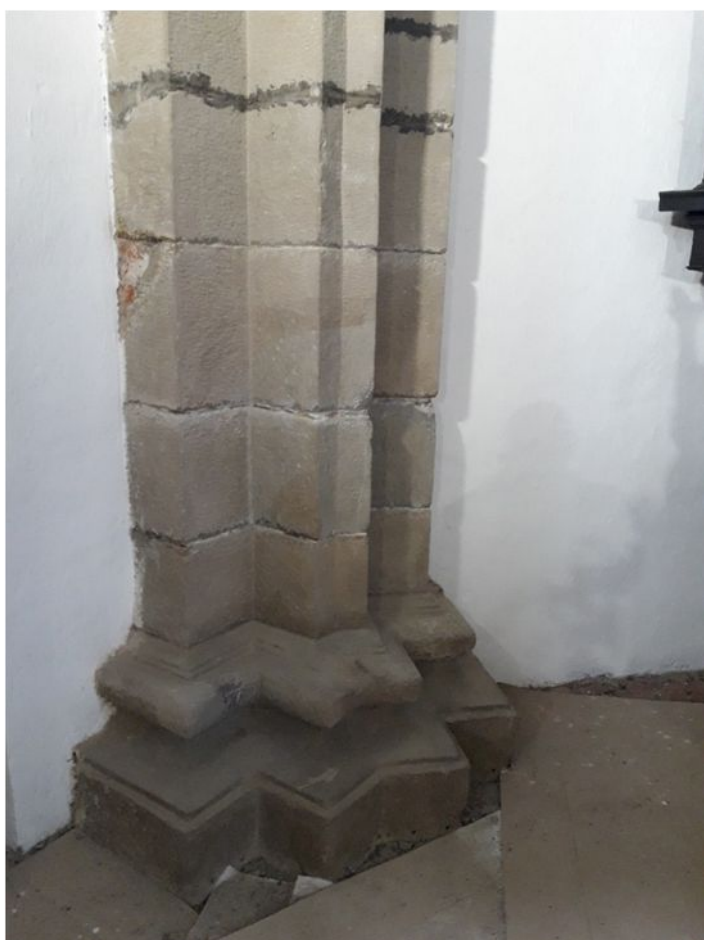
60. Stĺp č. 4 – stav počas čistenia

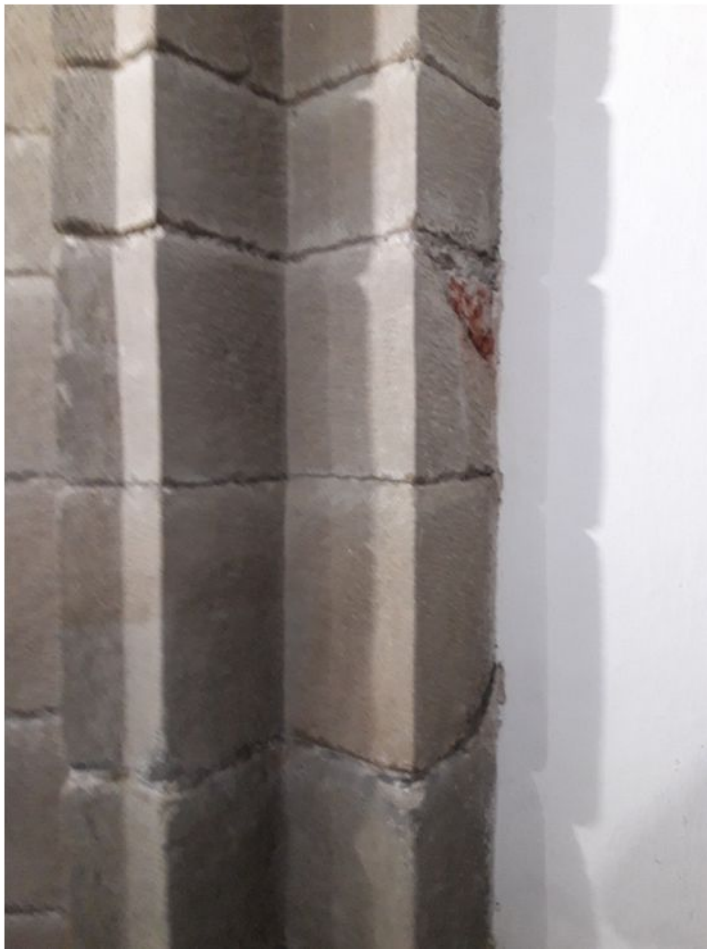
61. Stĺp č. 4 – stav počas čistenia

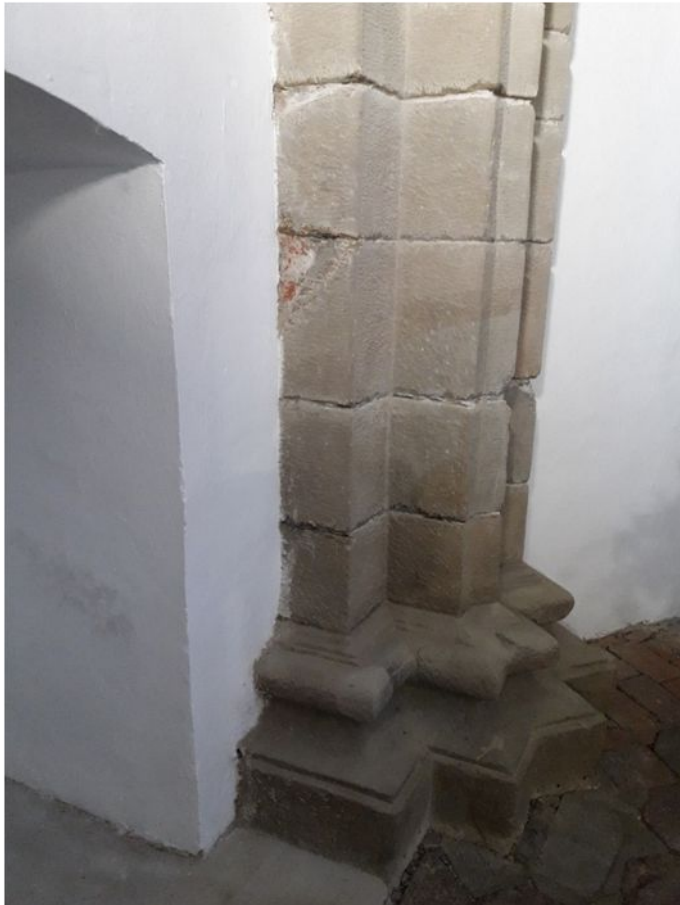
62. Stĺp č. 4 – stav počas čistenia

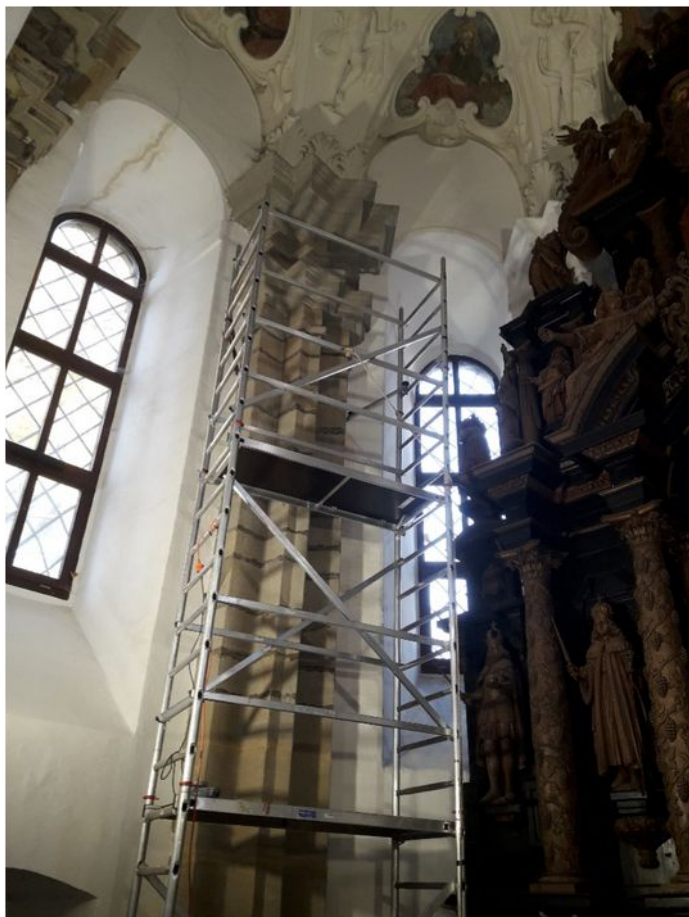
63. Stĺp č. 4 – stav počas čistenia

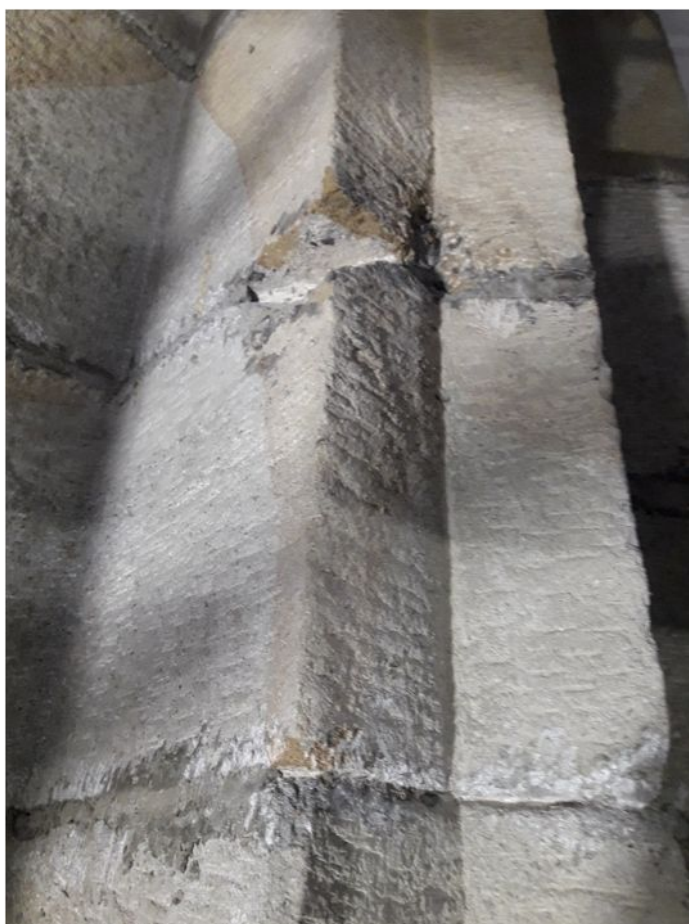
64. Stĺp č. 4 – stav počas čistenia

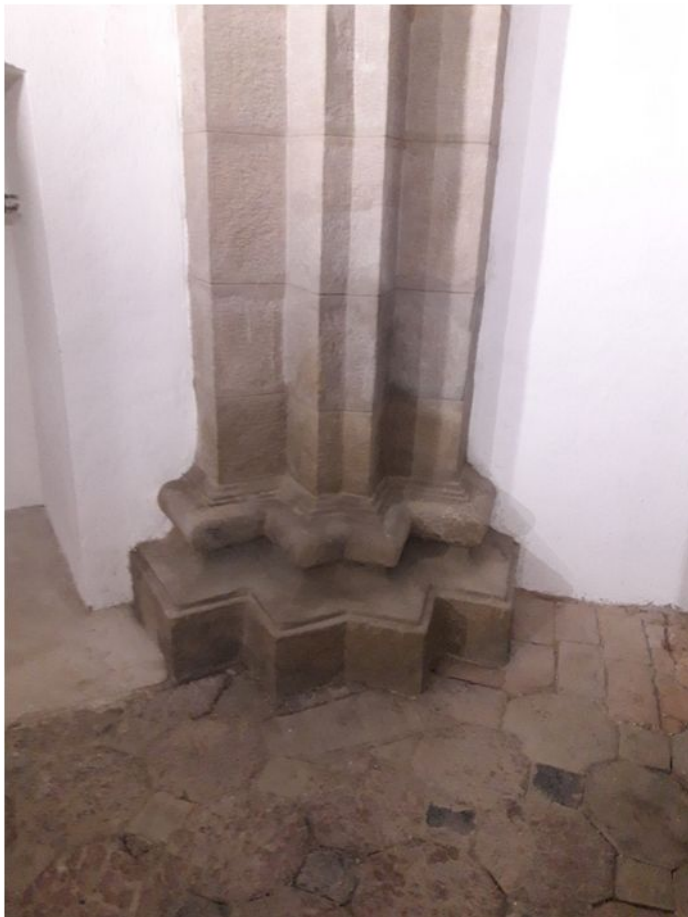
65. Stĺp č. 4 – stav počas tmelenia

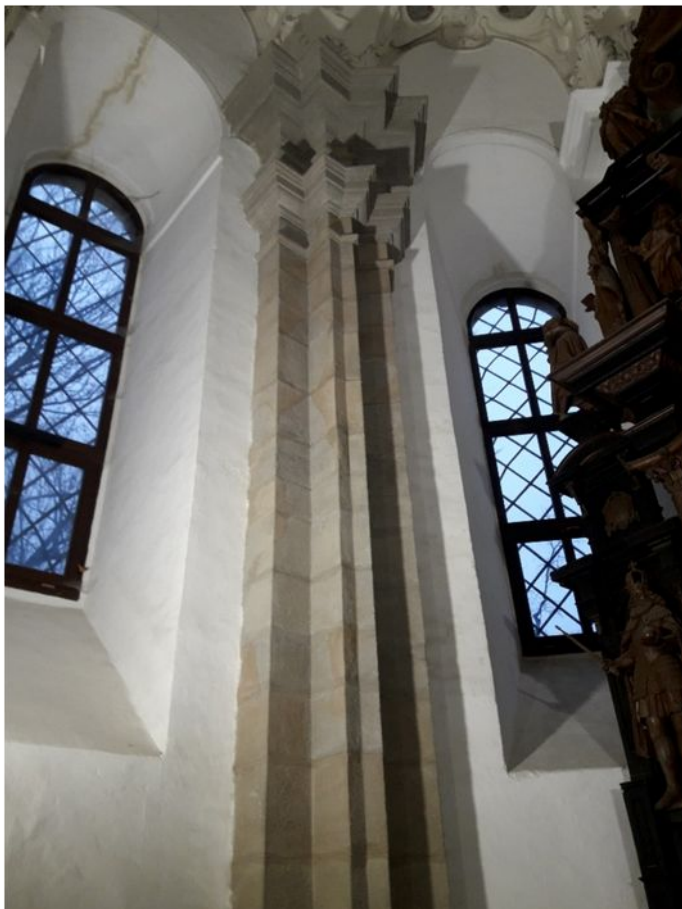
66. Stĺp č. 4 – stav po reštaurovaní

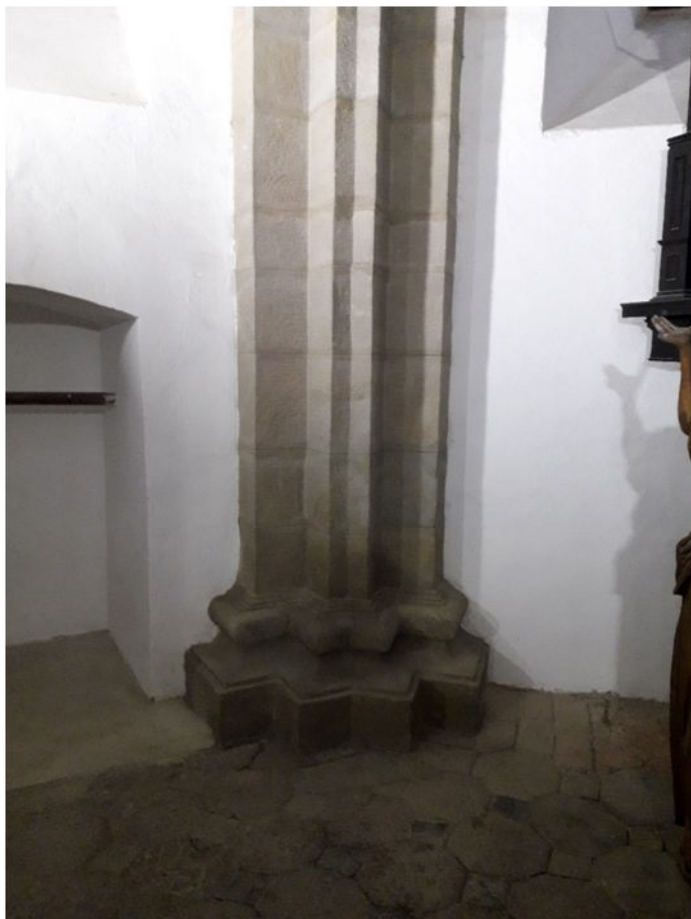
67. Stĺp č. 4 – stav po reštaurovaní
